Požárem zaniklý středověký objekt ve Smetanově ulici ve Starém Plzenci

K metodice výzkumu požárových destrukcí

Ladislav Kaiser – Petr Kočár – Kateřina Postránecká – Radek Široký

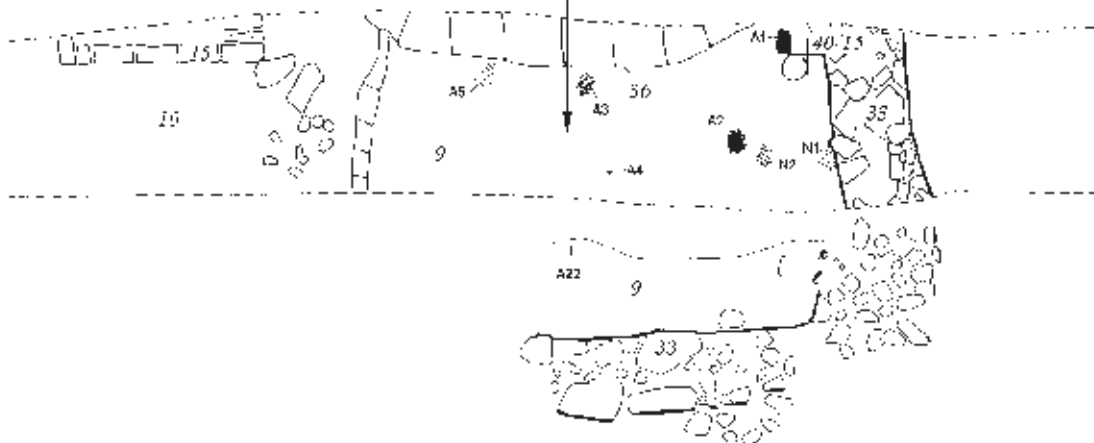
obr. 4
Starý Plzeňec, Smetanova ulice,
sonda 1/02. Fáze odkryvu vrstvy 9,
9A s vyznačenými archeo-
botanickými a keramickými nálezy
(1.–3. dokumentovaná úroveň).

V sektorech G20, H19 a H20 byla vrstva 9 dokumentována v celkem šesti úrovních (**obr. 4, 5**). V nejspodnější šesté úrovni byl zaznamenán shluk keramických zlomků (N1), na který se prostorově vázala výrazná koncentrace semen hrachu. Další dvě koncentrace keramiky N2 a N29 byly soustředěny poblíž středu zkoumaného prostoru. Pro pátou úroveň byl charakteristický nále� hrnce (N11), který obsahoval diasporu hrachu. V jeho bezprostřední blízkosti se vyskytly celkem tři samostatné shluky obilky ovsy, přičemž jeden shluk korespondoval s keramikou N12. Východně od nádob N11 byl dále zaznamenán výskyt žita a ječmene. V bezprostřední blízkosti uvedené koncentrace obilky ječmene byl lokalizován hrnec N10. V severní části zkoumaného prostoru byly dále koncentrovány shluky keramiky N26, N27, hrnec N28 a v severozápadním rohu byla zaznamenána koncentrace keramiky N25. Pro čtvrtou dokumentovanou úroveň byl typický výrazný výskyt zuhebnatělých obilky žita v severovýchodní části zkoumaného prostoru, u kterého se koncentrovaly shluky nádob N19, N23, N24. V severozápadním rohu se soustředily nádoby N21a N22. Na kumulaci keramických zlomků (N9) se vázaly makrozbytky hrachu. Pouze sporadické bylo zastoupení obilky ovsy, které se koncentrovalo v jihozápadní části zkoumaného prostoru a patrně bylo původně uskladněno v hrnci N8, který se nacházel v jeho bezprostřední blízkosti. V jihozápadní části těsně u zdi byl identifikován shluk keramiky N7. Ve třetí, druhé a první úrovni byl typický výskyt drobné koncentrace diaspor žita v severovýchodní části sledovaného prostoru, která, jak již bylo uvedeno, kulminuje ve čtvrté dokumentované úrovni.

V třetí úrovni byla dále zaznamenána ojedinělá koncentrace obilok ječmene obsažená v hrnci s pokličkou (N4). V jeho blízkosti byl dále dokumentován hrnec (N3), miska, pohár, hrnec, poklička N5 a poklička N6. S výskytem zuhelnatělých makrozbytků žita korespondovalo rozložení nádob N17, N18. V severní části zkoumaného prostoru byl doložen výskyt nádoby N16. Výskyt ječmene z předchozí popisované úrovně nahrazují v jihozápadní části dvě koncentrace ova, přičemž jedna se nachází těsně u shluku keramiky N2. Shluk keramiky N1 zůstává bez jasnější vazby na makrozbytky. Ojedinělý výskyt makrozbytků ječmene se oproti předchozí situaci posunul východním směrem. V první úrovni byl zaznamenán pouze výskyt žita v jedné výraznější koncentraci bez vazby na keramické nádoby.

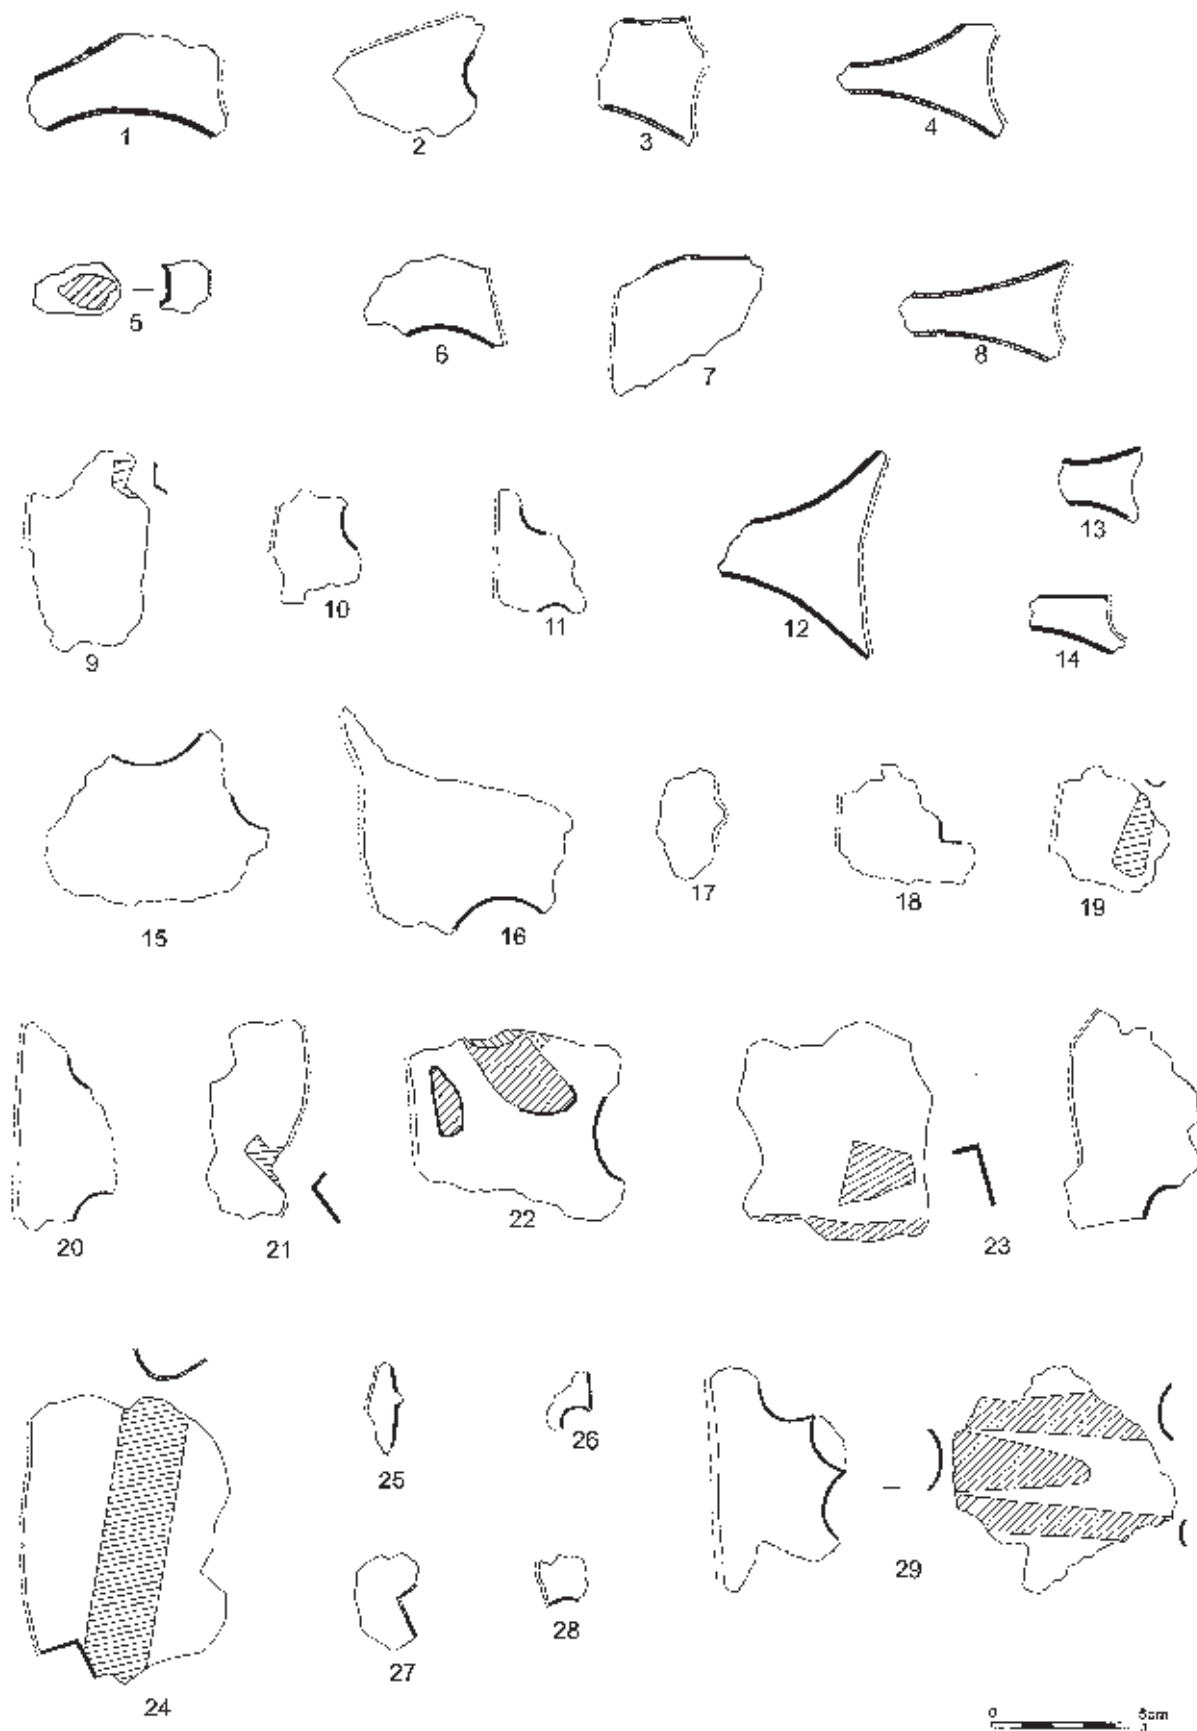
obr. 9
 Starý Plzenec, Smetanova ulice. Výběr
 nálezů mazanice: 1–8, 10–15, 18, 20–21,
 23–24, 26–28 (vrstva 9), 9, 16, 17, 19, 22,
 29 (vrstva 9A), 25 (vrstva 196).

Na základě zjištěných typů a rozměrů konstrukčních prvků je možné přistoupit k pokusu o interpretaci konstrukce dané stavby. Převažujícím dochovaným konstrukčním prvkem byl kuláč (45 %) větších rozměrů (průměr 30–60 cm), dále tesaný prvek (27 %) a prut (19 %) spíše menšího průměru. Na základě těchto skutečností je pravděpodobné, že převažující použitá stavební konstrukce byla roubená. Tuto skutečnost podporují i fragmenty s otisky dvou, či tří kuláčů, nebo s otiskem jednoho kuláče a tesaného prvku (obr. 9). Při interpretaci je ovšem nutné vzít v úvahu fakt, že se ve formě otisků zachovaly i stopy po prutech. Vzhledem k tomu, že otisků prutů bylo méně než otisků kuláčů a nezachoval se žádný fragment s otiskem křížení prutů nebo latěk, lze říci, že pruty (snad ve formě výplně) byly použity zřejmě na výplet štítu domu. Vzhledem k malému půdorysu stavby (zhruba 9,6 m²) není příliš pravděpodobné, že by pruty tvořily vyplétané příčky, i když ani tuto možnost nelze zcela vyloučit.
