# Sklep hrázděného domu 14. století v Nerudově ulici č. p. 211 na Malé Straně

Jarmila Čiháková

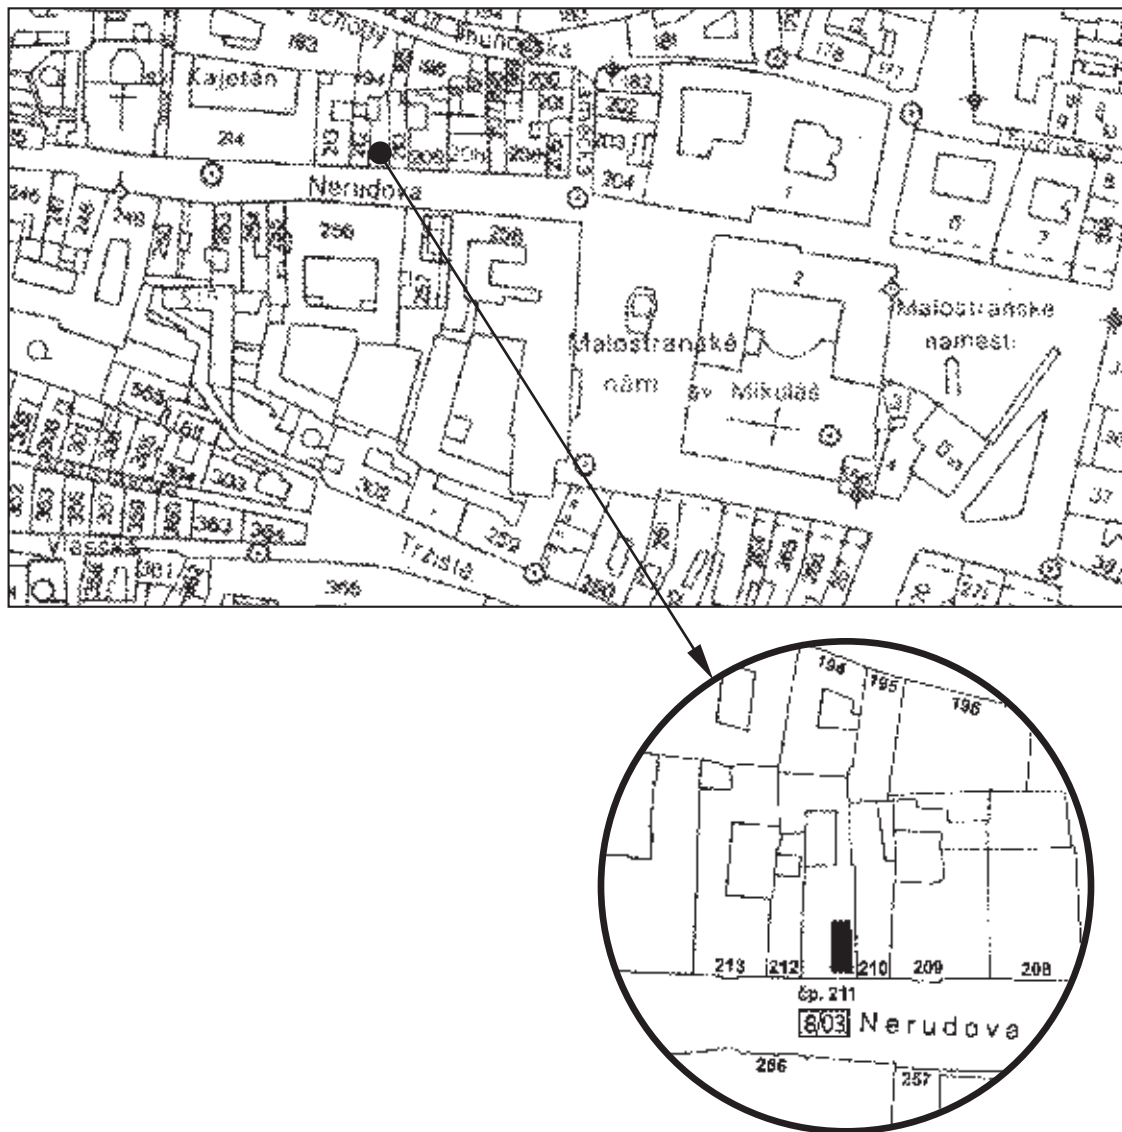
*obr. 1*  
Poloha záchranného archeologického výzkumu v Nerudově ulici čp. 211/III na Malé Straně v Praze 1.

V roce 2003 byl proveden záchranný archeologický výzkum při rekonstrukci domu v Nerudově ulici čp. 211/III na Malé Straně v Praze 1 (**obr. 1**). Výzkum realizoval NPÚ, ú. o. p. v hl. m. Praze jako akci č. 8/03. Postupnými změnami projektu byly nakonec prohloubeny všechny původně nepodsklepené přízemní prostory včetně vyhloubení nového sklepa. Dokumentace těchto prací přinesla důležité údaje ke geomorfologii terénu a jejím změnám v průběhu pravěku. Pro dějiny gotického města poskytl důležité informace nálezy fragmentu zahlobené části stavení, zaniklého ke konci 13. století (**obr. 2**). Torzovitostí zachování však neposkytuje dostatek dat pro bližší charakteristiku. Vzhledem k tématu semináře je proto příspěvek věnován jinému z nálezů tohoto výzkumu, zbytkům sklepa, náležejícího k měšťanskému domu uvnitř hradeb královského Menšího Města Pražského (do poloviny 14. stol. Nové Město pod Hradem Pražským). Dům zanikl spolu s celým městem silným požárem v roce 1420. Identifikaci nálezové situace s požárem roku 1420 zprostředkovává vedle keramiky i mince Václava IV. ze zásypu sklepa (peníz se čtyřhrázem z let 1384–1407 poškozený žárem, průměr 16 mm, Hásková č. 136, str. 47, určil M. Müller). Ačkoliv by se mohlo zdát, že posuzovaný objekt se již tématu semináře vymyká, není tomu tak, neboť mezi objeveným sklepem 14. století a objekty, označovanými jako „zemnice“ 13. století, existují společné rysy.

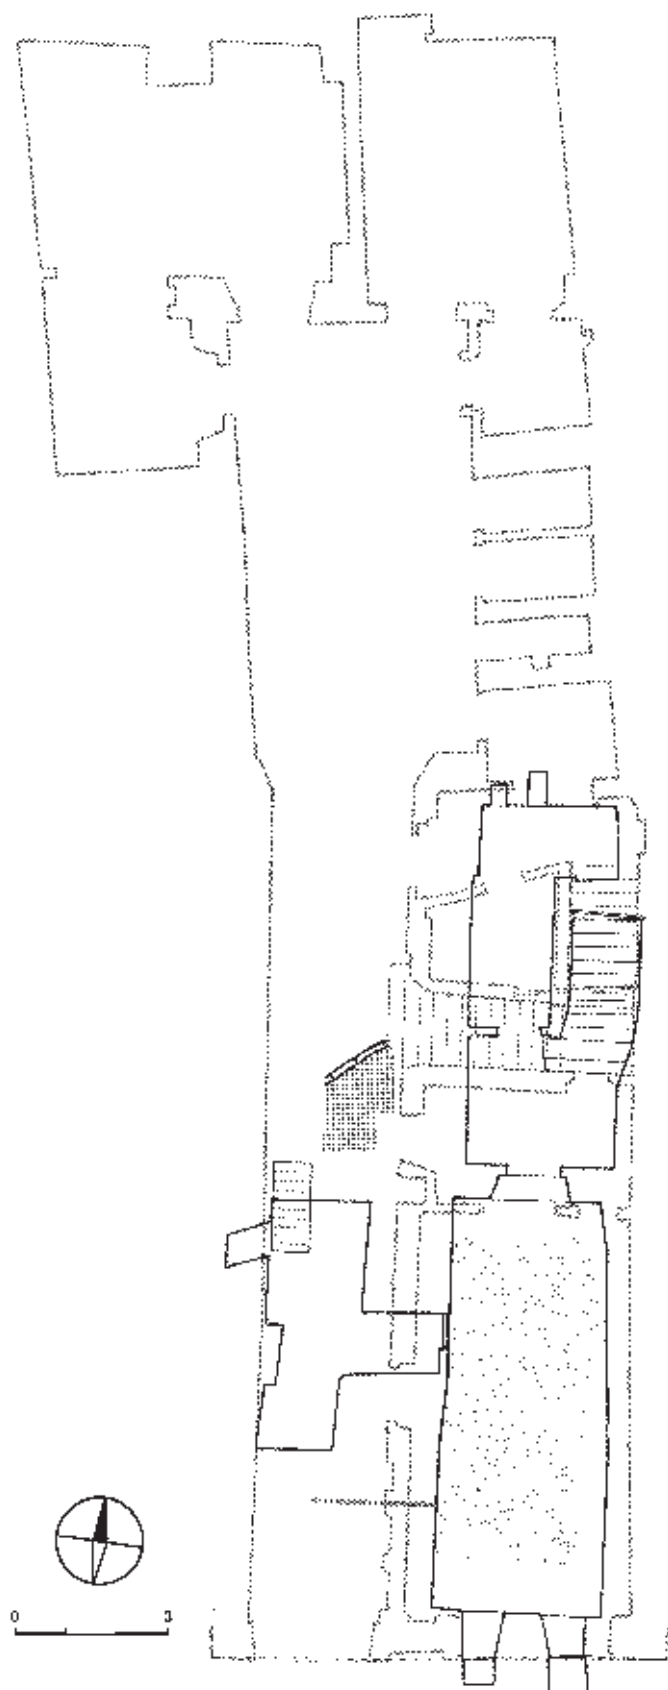
obr. 2  
Půdorys suterénu domu čp. 211, tečkované: zahloubené stavení zaniklé ke konci 13. století, šedé: zachycený půdorys suterénu předhusitského hrázděného domu.

Abb. 2  
Der Grundriss des Souterrains vom Haus Nr. 211. Punktiert: eingetieftes Gebäude, untergegangen zum Ende des 13. Jahrhunderts, grau: entdeckter Grundriss des Souterrains vom Fachwerkhaus aus der vorhussitischen Zeit.

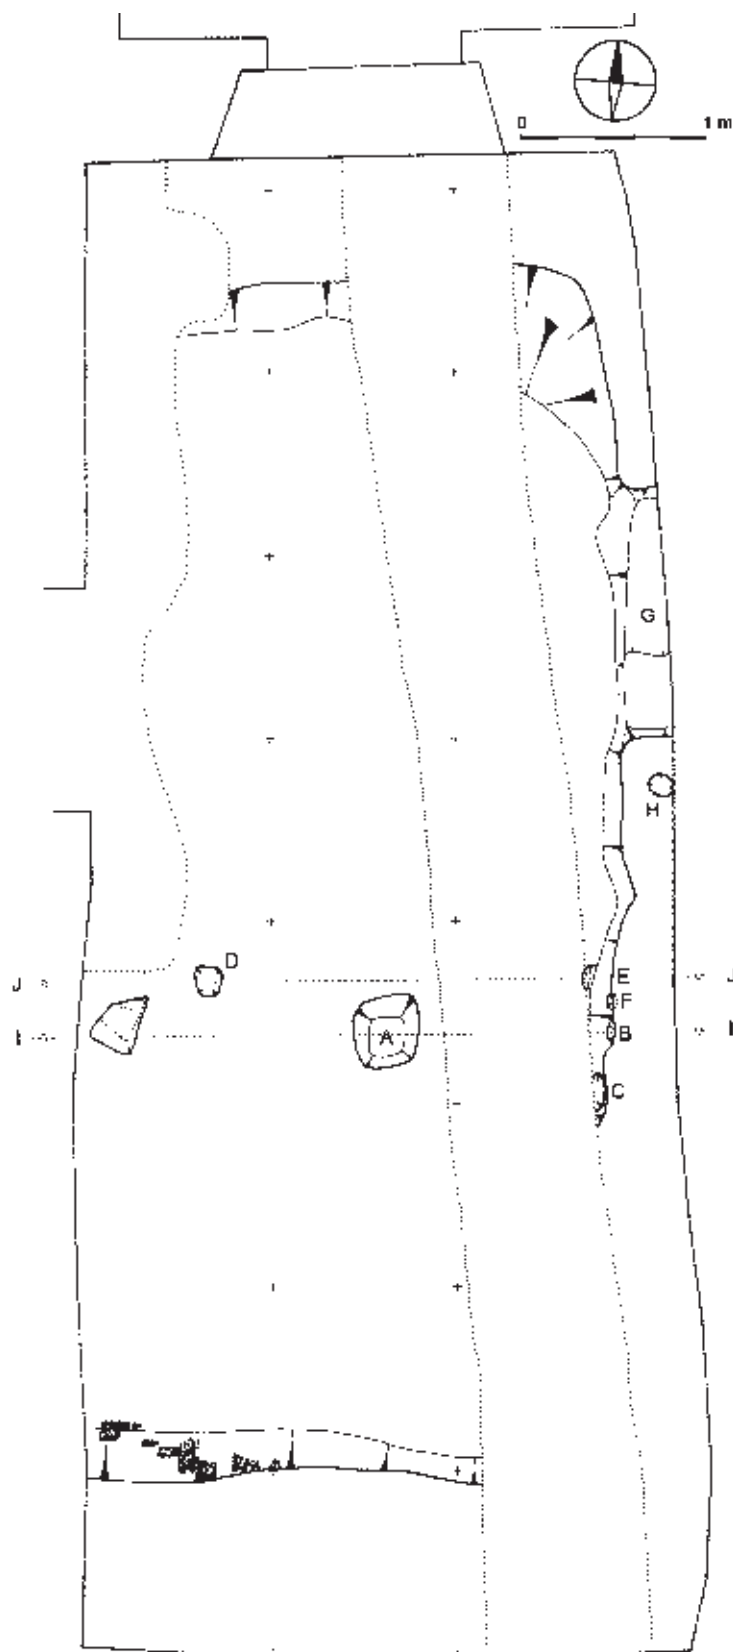
obr. 3  
Půdorys suterénu předhusitského hrázděného domu s vyznačením konstrukčních prvků A–F, H a vstupní šije G.

Abb. 3  
Der Grundriss des Souterrains vom Fachwerkhaus aus der vorhussitischen Zeit mit der Bezeichnung der Konstruktionselemente A–F, H und der Zugangsrampe G.

Z **půdorysu** zapuštěného objektu výzkum zastihl celou východní stěnu a části stěn severní a jižní (**obr. 3**). Délka objektu do hloubky parcely (osa ve směru S–J) činila cca 6,6 m, šířka objektu podél dnešní Nerudovy ulice (osa Z–V) byla větší než 5,61 m (pod západní obvodovou zeď sklepa zarážena pedologická sondýrka až do vzdálenosti 2,51 m). Proporce pozdější pozdně gotické zděné místnosti o rozměrech 11 × 3,1 m byly zcela odlišné. Hloubka objektu ve smyslu vertikálním byla minimálně 4,1 m (+x), neboť není vyloučeno, že úroveň terénu v době vzniku sklepa byla o něco vyšší než úroveň dodnes zachované výšky podlaží (v průjezdu úroveň podlaží 211,78 Bpv). Obrys zastížené partie předhusitského objektu nebyl získán v úplnosti, protože sklepem po celé délce procházel 0,8 m široký výkop pro kanalizaci, který mj. zničil jihovýchodní nároží sklepa 14. století.

Mimo široce rozevřených jam se ve dně uplatňují i sloupové jámy a jamky z konstrukce sklepa. **Konstrukce** předhusitského sklepa byla vesměs dřevěná, použití kamene je zcela výjimečné, doložené patrně jen ve funkci podložky sloupu. Zastížené stopy po svislých nosných konstrukčních prvcích byly na ploše zkoumané části půdorysu zastíženy jen v jediném pásu, shodně orientovaným s půdorysem (**obr. 3**). Osa pásu probíhá ve vzdálenosti cca 2,4 m severně od spodní hrany jižní stěny, tj. zhruba v jižní třetině délky místnosti. Tento pás interpretuji na základě 2 řad stop po celkem lehké, nijak nápadné tytlé konstrukci. Jižní řadu tvoří přibližně pravouhlá jáma hluboká 0,15 m, v úrovni podlahy o rozměrech 0,38 × 0,38 m, u dna 0,2 × 0,2 m (**obr. 3: objekt A**), od níž 1,5 m na západ leží na podlaže plochý opukový kámen nepravidelného lichoběžníkovitého půdorysu 0,38 × 0,24 m (max. rozměry). Na druhou stranu – na východ, se ve vzdálenosti 1,2 m od jámy A linie jižní řady pásu protíná s poměrně strmou stěnou objektu. Přesně v místě křížení je drobná jamka o průměru cca 6 cm zapuštěná do stěny (**obr. 3:B**), se dnem na kótě 208,04, tj. 0,2 m nad dnem sklepa. Ve vzdálenosti 0,3 m jižně od drobné jamky B (niv. č. 51) je výrazná větší oválná jamka (**obr. 3:C**) také zapuštěná do stěny, ale hlubší (208,01).

Ze severní řady konstrukčního pásu, rovnoběžné s řadou jižní, je zachováno nepoměrně méně a konstruuji ji na základě dvou jamek, vzdálených od sebe 2,1 m (oddělených výkopem pro kanalizaci), z nichž jamka v prostoru byla přibližně pravouhlá 0,14 × 0,16 m se svislými stěnami, hluboká 0,2 m (**obr. 3:D**). Jamka hluboká 0,1 m u východní stěny tvoří půlkruh o průměru 0,14 m s rovnou východní stěnou (**obr. 3:E**). Na rozdíl od zbývajících 3 jamek u východní stěny, jamka E není zapuštěná do stěny, ale jen do dna sklepa. Na jejím dně ležel přemístěným podložím s uhlíky vypodložený plochý opukový kámen. Popsané drobné jamky ve stěně musely hrát konstrukční úlohu, neboť ačkoliv jsem značnou část stěn předhusitského sklepního prostoru preparovala osobně, nikde jinde než v blízkosti pásu se sloupovými jamami A a D, jsem na žádné analogické jamky, zapuštěné do stěny nenarazila

Vzdálenost mezi popsányými dvěma řadami konstrukčních stop je 0,3 m. Přibližně ve středu této vzdálenosti je ve východní stěně poslední do ní zapuštěná jamka (**obr. 3:F**), ve které nemohla být dlouhá a svislá tyčovina, neboť jamka byla částečně zasunutá pod převis z podloží. Pravděpodobně sloužila pro provázání některých částí konstrukce. Interpretaci jámy A, jako sloupové jámy významné v konstrukci sklepa, dokládá i nálezy dvou zkřížených zcela prohořelých masivních dřev, která ležela na 0,1 m vysoké vrstvě požářiště překrývajícího jámu A. Původní tvar spálených dřev se nedal identifikovat, předpokládám trámy. Jejich rozměry 20 × 20 cm a 17 × 12 cm deformované požárem jsou jistě menší než rozměry původní. Mimo popsany pás jiné stopy po kůlech nebyly na zastížené ploše sklepa zjištěny. Nároží bylo zastíženo jedině – severovýchodní, prokazatelně bez nárožního kůlu. V jeho blízkosti byl zastížen fragment jamky s povlnými stěnami, hluboký 0,16 m, porušený kanalizací, který interpretuji jako okraj trychtýřovité jámy.

**Stěny místnosti** byly dřevěné. Dlouho se úpravu stěn nedařilo rozeznat, až se mi na jižní stěně podařilo vypreparovat systém stop po zuhelnatělých svislých dřevcích (**obr. 3**). Dochované zuhelnatělé zbytky byly silné max. 1 cm, jen na jediném místě se dochovala síla prkna 2 cm. Leží v rozestupech s mezerami 2–10 cm, při šířce pásů souvislých uhlíků 10, 10, 9, 8, 8, 8, 4 a 5 cm. Ve výšce 25 cm nad dnem místnosti ležel přes prkna vodorovný trámek, z jehož rozměrů zbyl průřez 4 × 11 cm. Úsek stěny, na niž se tento zuhelnatělý systém dochoval, byl poměrně svislý a prkna, někde dost zprohýbaná, byla často přitisknuta přímo na stěně. V místech, kde byly ve stěně nerovnosti, byly tyto zcela zaplněny požářištěm. Tato skutečnost dokládá, že v době požáru nebyl prostor mezi dřevěnou stěnou a stěnou výkopu nijak vyplněný či utěsněný, naopak zůstal zcela volný. Sytký popálený materiál se dostal za spálenou dřevěnou stěnu, odkud ji asi svým tlakem vytlačoval, jak naznačuje naprostá ojedinelost zachování intaktních zbytků stěn. Mimoto uhlíky křehkých zbytků obvodové dřevěné stěny, různě zdeformované,

V dochované části půdorysu se podařilo zastihnout i **vchod** do sklepní místnosti. Na ploše cca 0,3 m širokého pásu odkopaného podloží mezi různoběžnými východními stranami předhusitského a pozdně gotického sklepa bylo registrováno 1,4 m široké snížení povrchu (**obr. 3:G**), od jihu nižší o 0,15 m, od severu o 0,12 m. (Při podezdívání byla pod základovou spárou zjištěna vyšší kóta podloží – 208,24, než pod kamennou dlažbou recentního sklepa a rozdíl v úrovních se tak od jihu zvýšil na 0,2 m.) Povrch sníženého místa byl dvoustupňový (rozdíl 3 cm), plochý a mírně se skláněl k západu z výšky 208,04 na 207,98. Na povrchu ležela směs nesoudržné malty a chaoticky rozložených velkých uhlíků (nepodařilo se najít žádné souvislé dřevo), překrytá vrstvou 47 a nad ní sytá červenou kompaktní vrstvou nesoudržného sypkého popela či zcela jemného prachu z mazanice (vr. 20). Zatímco na sníženině bylo zastíženo neporušené zvrstvení, na zbytku plochy vně sníženiny bylo podloží překryté ložem dlažby nynějšího sklepa, v němž tvořil materiál požářiště sice výrazný podíl, ale vždy ve směsi. Další okolností, datující vznik snížené plochy před stavbu dnešního sklepa a před požár 1420, je fakt, že ačkoliv lože subrecentní podlahy končí u obvodových zdí sklepa, báze souvrství z výplně sníženiny pokračovala dále pod východní obvodové zdivo už mimo rozsah dnešní místnosti.

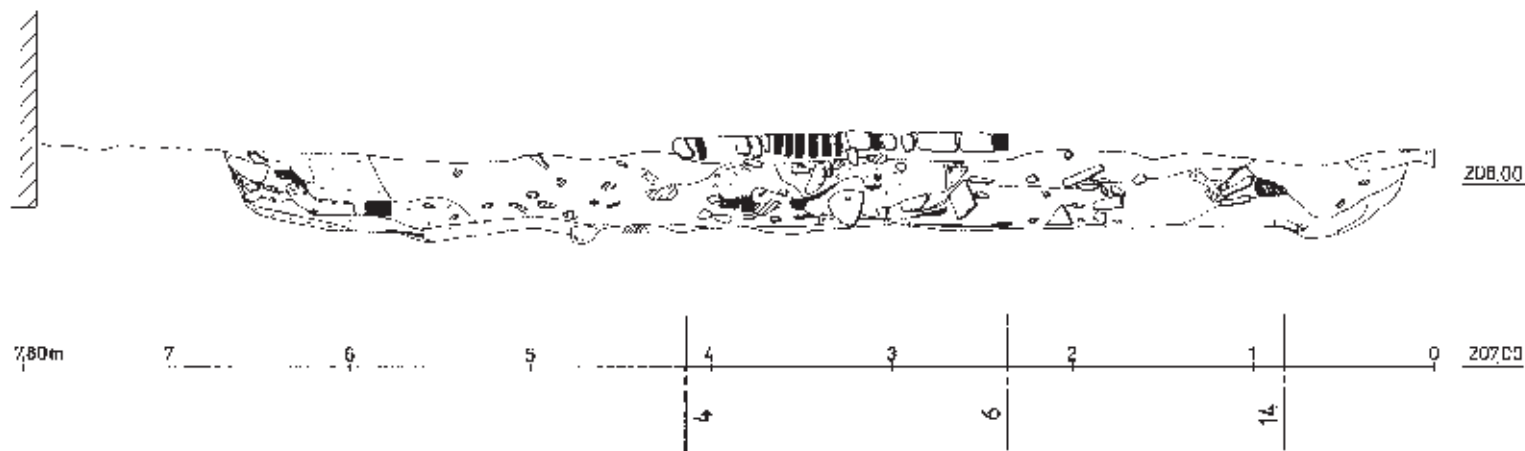
obr. 4  
Podélný řez zkoumanou částí předhusitského sklepa.

Abb. 4  
Der Längsschnitt durch den erforschten Teil des Kellers aus der vorhussitischen Zeit.

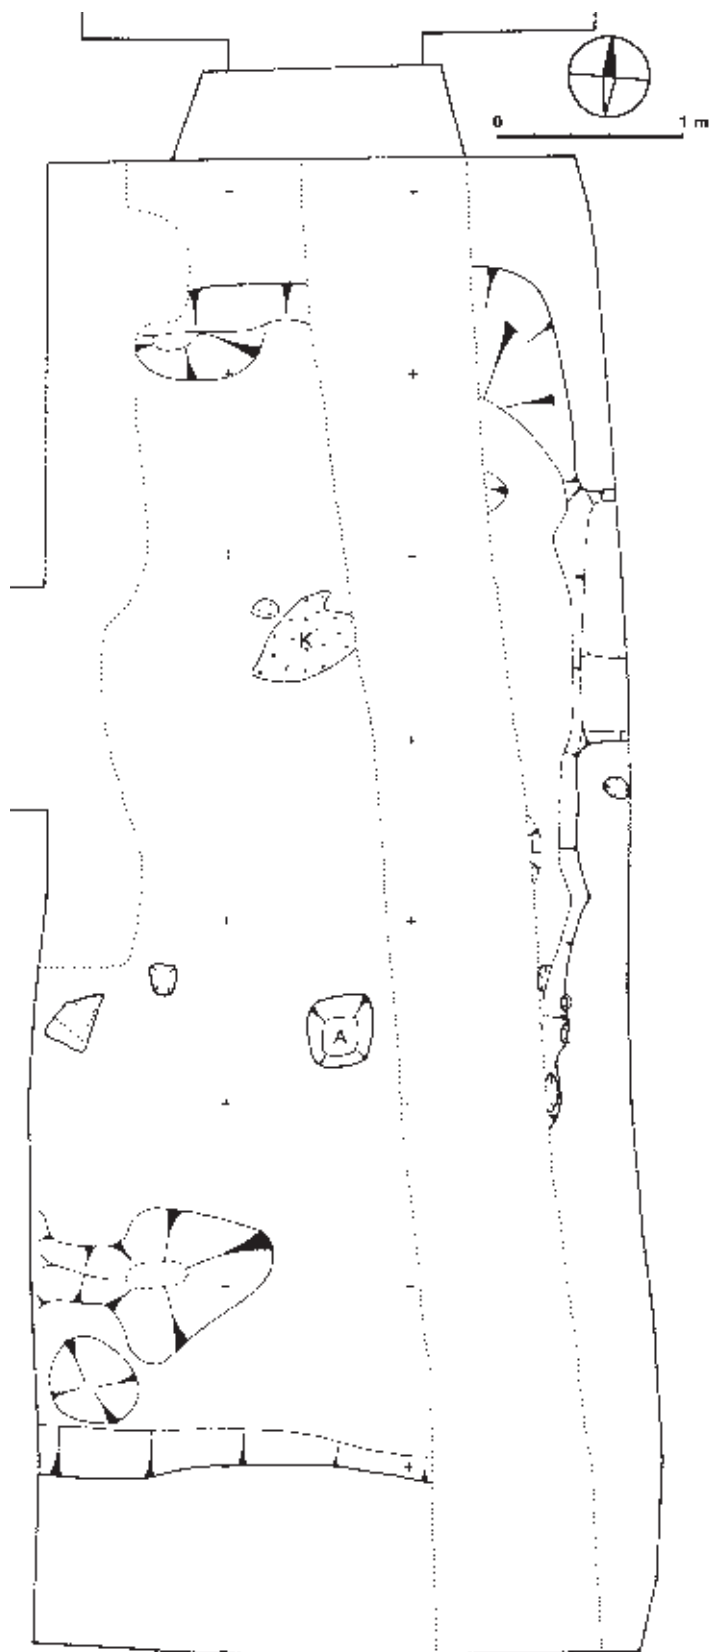
obr. 5  
Půdorys suterénu předhusitského hrázděného domu  
s vyznačením propáleného místa K a objektů  
zahlobených do jeho podlahy.

Abb. 5  
Der Grundriss des Souterrains vom Fachwerkhaus  
aus der vorhussitischen Zeit mit der Bezeichnung  
der durchgebrannten Stelle K und der in dessen Boden  
eingetieften Objekte.

**Dno výkopu**, nejen že není zcela vodorovné, není ani ploché. Je členěno několika menšími jámami široce se rozevírajících trychtýřovitých tvarů s nepravidelnými oválnými obrysy a nápadně hladkými stěnami (**obr. 6**). Na dochovaném fragmentu dna nebyla v jejich rozmístění rozeznána žádná pravidelnost (**obr. 5**), jedna z jam je situována i bezprostředně podél severní stěny.

V jednom místě zastížené části sklepa byla objevena na povrchu podloží tvořícího dno předhusitského sklepa skvrna nepravidelného obrysu, velikosti 0,4 × 0,55 m, souvisle vypálená do hloubky 0,3–0,4 cm do cihlově červené barvy (**obr. 5:K**).

Na jejím povrchu neleželo žádné dřevo, ani propálená mazanice ani jiný materiál, který by mohl tuto změnu podloží způsobit. Střed **vypálené skvrny** je situován na plochem místě cca 2 m od severního okraje a 1,5 m od východního okraje výkopu pro sklep, přibližně uprostřed většího – severního prostoru vymezeného z jihu sloupovou jamkou D ze severní řady konstrukčních stop, od níž je střed skvrny vzdálen 2,2 m. V sousedství skvrny ležel na 1 cm silné vrstvě 2 zbytek fošny široké 26 cm, dlouhý 40 cm, pod jehož obrysem bylo také nalezeno několik menších propálených skvrn – v tomto případě není vyloučeno propálení od hořící fošny. V blízkosti severní trychtýřovité jámy byla v podlaze sklepa jiná skvrna, která však nebyla vypálená, ale skládala se z menšího množství cihlové červených nevytvrdlých částic, pod tlakem zapracovaných (zastlapaných?) do dna sklepa. Všechny ostatní nalezené propálené polohy byly sypké součásti zásypu.

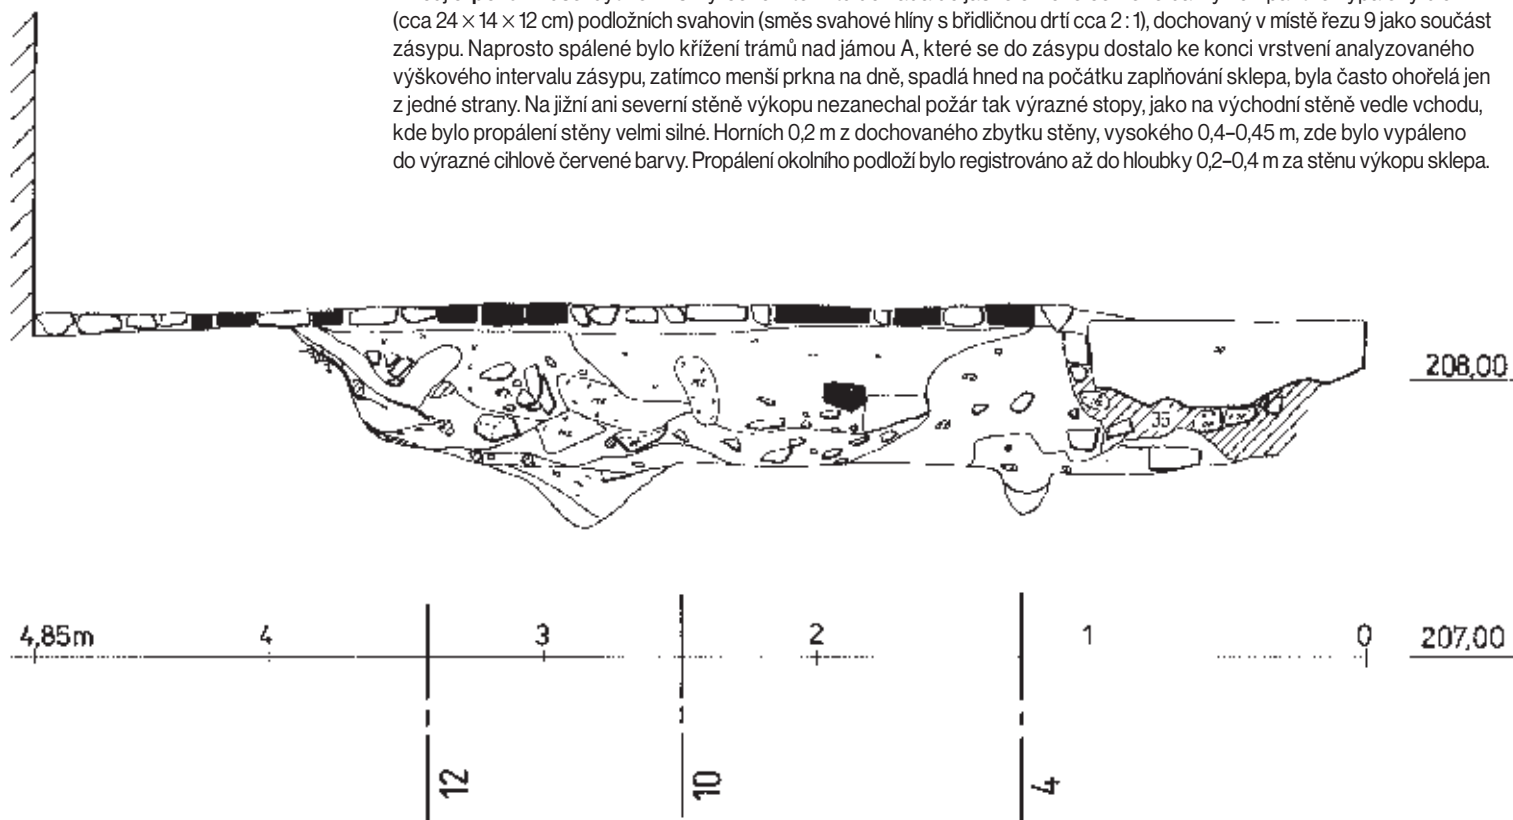
obr. 6  
Příčný řez zkoumanou částí  
předhusitského sklepa.

Abb. 6  
Der Querschnitt durch  
den erforschten Teil vom Keller  
aus der vorhussitischen Zeit.

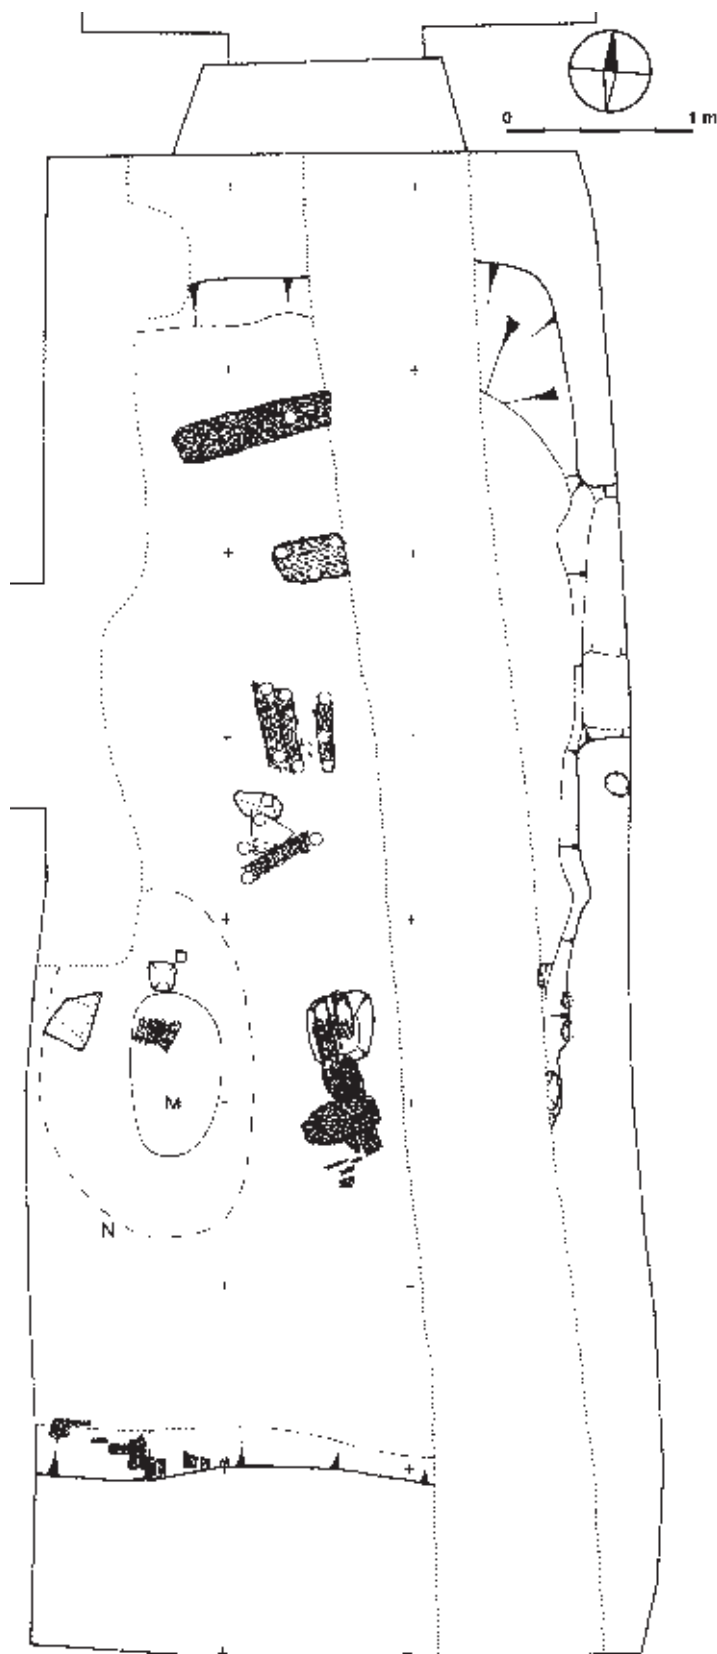
obr. 7  
Půdorys suterénu předhusitského hrázděného domu  
s vyznačením polohy propadlých kachlových kamen M.

Abb. 7  
Der Grundriss des Souterrains vom Fachwerkhaus  
aus der vorhussitischen Zeit mit der Bezeichnung  
der Lage vom durchgefallenen Kachelofen M.

Vnitřní konstrukce sklepa již s konstrukcí domu pravděpodobně souvisí, jak by dokládala poloha zmíněných propadlých kamen. Kumulace zlomků nádobkových kachlů s dochovaným pojivem ze žluté cihlářské hlíny, často na vnější straně kachlů do cihlově červena tvrdě vypáleným, byla nalezena v jižní třetině ve vzdálenosti cca 2,5–3 m od východní stěny objektu. Kachle ležely v hromadě žlutého „mazanického jílu“ (obr. 7:M) spolu s několika opukovými kameny a kusy cihel (výška 7 a 7,5 cm) loženými všemi směry, mimo žlutý jíl byly nacházeny ještě v okruhu do 0,3–0,6 m. Součástí destrukce kamen byl i zlomek pravouhlého opukového 7 cm vysokého kamene, do poloviny výšky silně propáleného, s černým povrchem leskle patinovaným, který interpretuji jako kámen z topeniště nebo z podlahy pod dvířky do kamen. Svou polohou je destrukce ve žlutém cihlářském jílu („mazanický jíl“) spojena s pásem konstrukčních stop v jižní třetině sklepa. Zatímco vnější okraje jam A a D z pásu konstrukčních stop jsou vzdáleny 2,0–2,5 m od spodní hrany jižní stěny výkopu pro sklep, hromada žlutého nevypáleného mazanického jílu s kachle ležela v intervalu 1,3–2,4 m od téže hrany. Přibližně shodné severní okraje sloupové jamky a destrukce kamen naznačují, že podpěra, kterou spatřuji v konstrukčním pásu, pokračovala i v přízemí a podírala podlahu 1. patra v místech, kde těžká kachlová kamna stála.
