Prejazdový dom s jednorázovo vzniknutým uličným krídlom K neznámemu typu prejazdového domu Trnavy

Jaroslava Žuffová – Milan Kazimír

House with passage and with one-time-built street flank An unknown type of the house with passage from Trnava

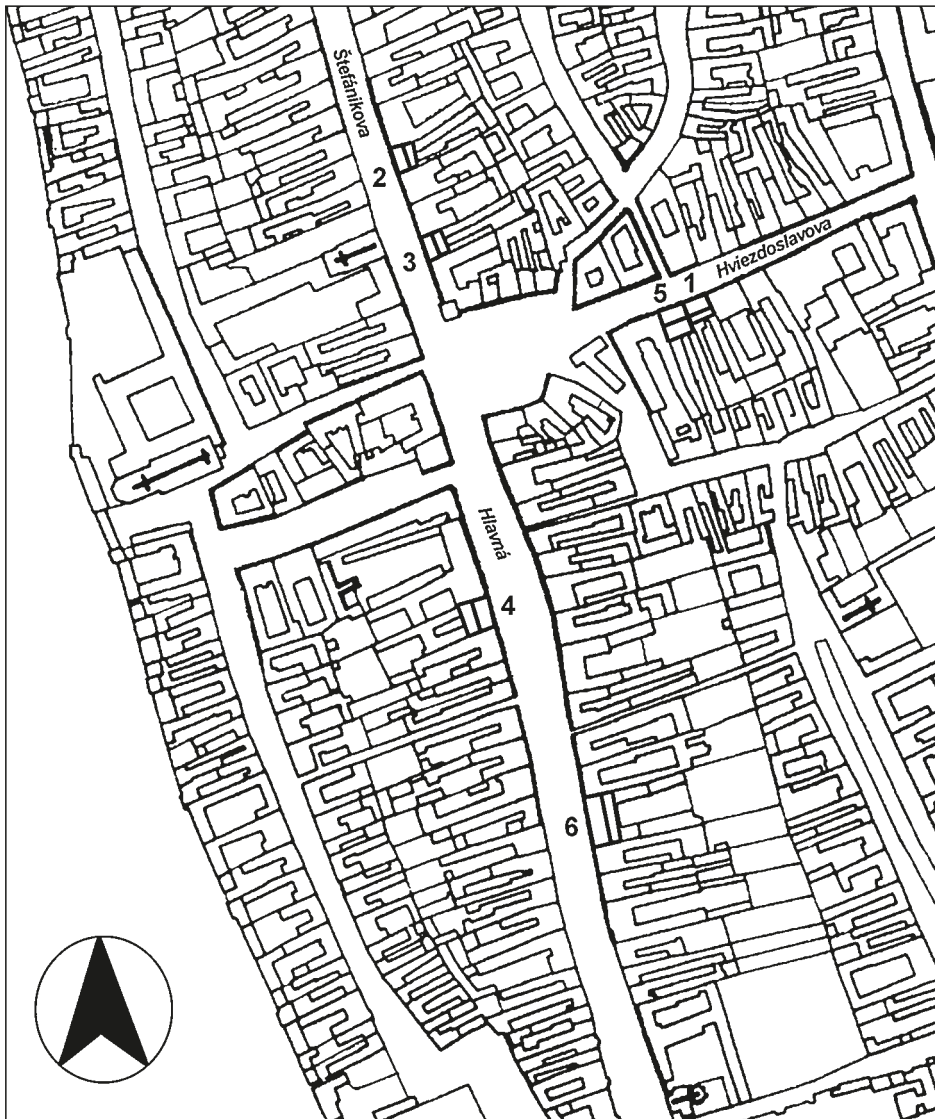
Obr. 2
Mapa Trnavy zo zač. 20. stor.
s vyznačenými jednorázovými
prejazdovými domami.
Legenda:

- 1 – Hviezdoslavova 12
- 2 – Štefánikova 6
- 3 – Štefánikova 3
- 4 – Hlavná 2
- 5 – Hviezdoslavova 13
- 6 – Hlavná 25

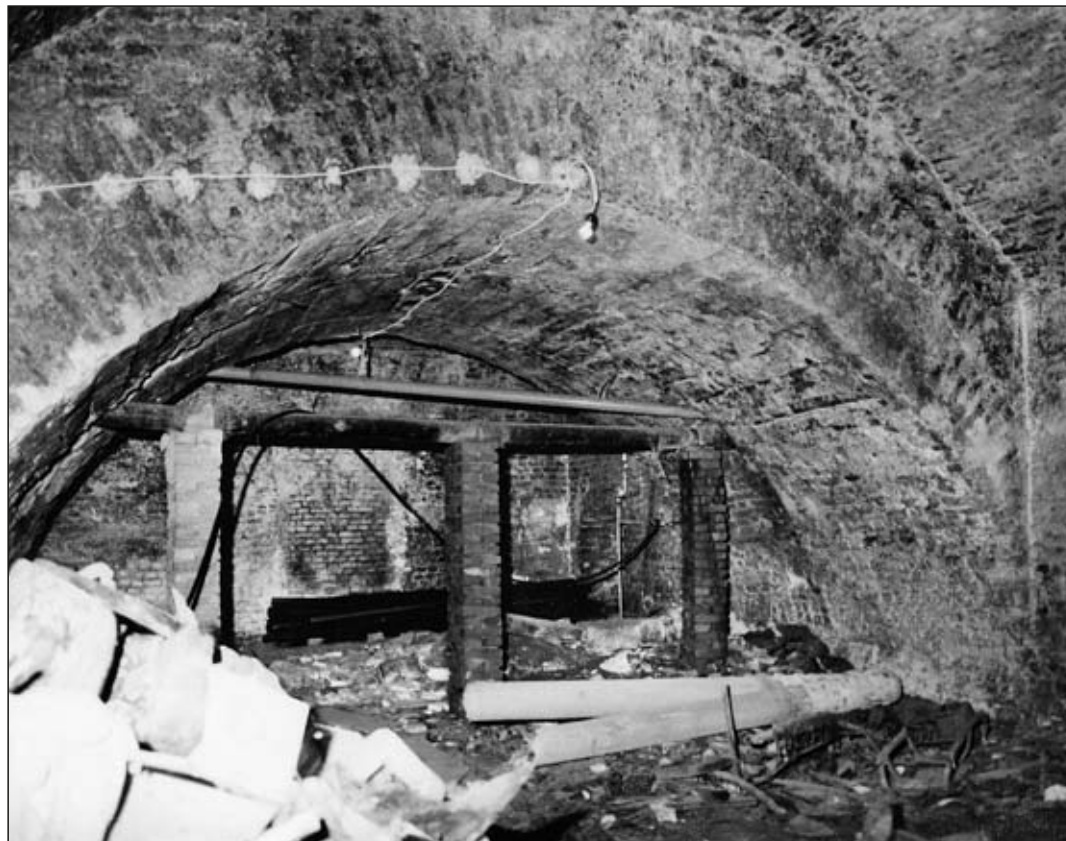
Obr. 3
Štefánikova 6, pivnica, masívna klenba pod prejazdom.

Valená klenba pod prejazdom svojou mimoriadnou hrúbkou a orientáciou vytvárala dostatočnú podporu pre váhu a otrasy od prechádzajúcich povozov v nadzemí. Zároveň bolo možné na jej čelá postaviť medzitraktové steny vymedzujúce prejazd v prízemí a do čiel zas uchytiť konce pozdĺžnych prievlakov trámového stropu, ktorý sa rozprestieral nad pivnicou pod oboma bočnými traktami.

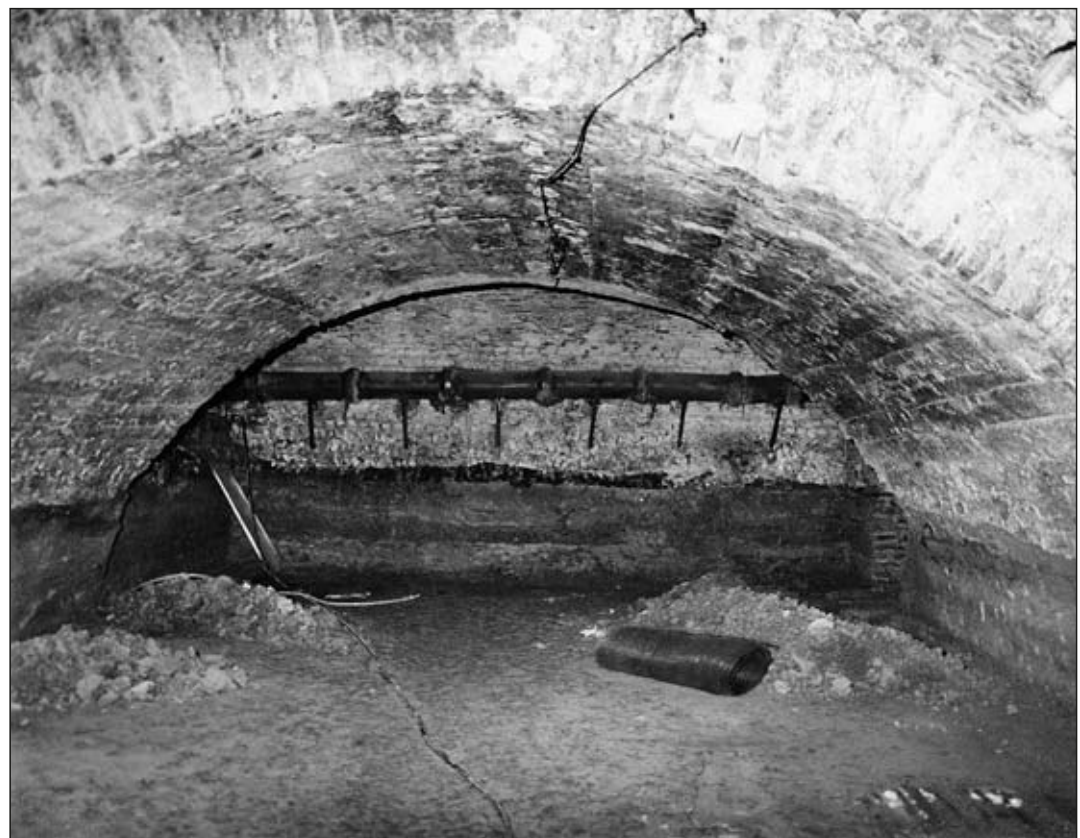
Obr. 8
Hviezdoslavova 12, pivnica, masívna klenba pod prejazdom.

Strop jednopriestorovej pivnice bol teda pôvodne rozdelený na tri časti: po oboch krajoch – pod priečnymi traktami prízemia – bol pôvodne drevený trámový strop a v mieste pod prejazdom sa nachádzal spomínaný úsek valenej klenby.

Keďže je známa úroveň pôvodnej podlahy (dlážku tvorí ílovitý výmaz premiešaný so zeminou na štrkovom podklade), ako aj stropu, môžeme konštatovať, že výška pivnice bola 400 cm v miestach prekrytých trámovými stropmi a v mieste podklenutia prejazdu 300 cm.

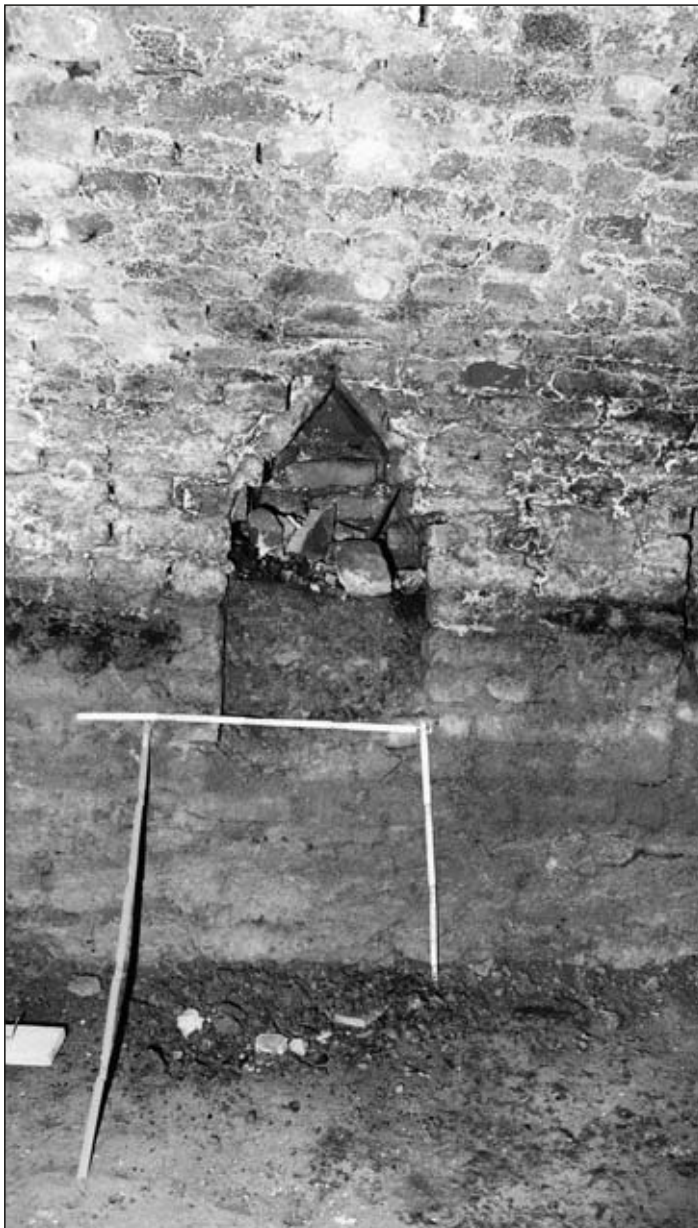
Obr. 9
Hviezdoslavova 12, pivnica,
odkladacia nika v uličnej stene.

V uličnej stene pivnice je situovaná nika na osvetľovacie teleso, ktorá má atypické ukončenie kombinujúce prečnelkovú klenbu so záklenkom v tvare striešky. (obr. 9) V uličnej stene sa zachovali 2 pôvodné okná pivničného charakteru so strmo stúpajúcim parapetom. Ďalšie, dnes zamurované okno je situované aj na protíľahlej dvorovej stene.

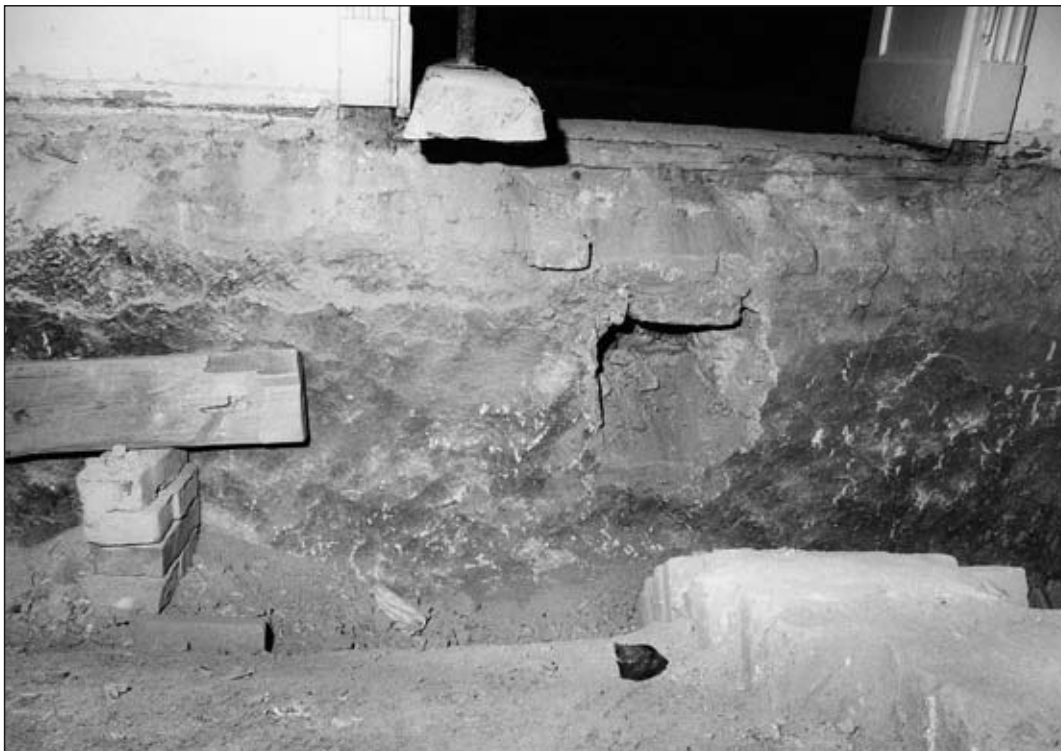
Obr. 10

Hviezdoslavova 12, prízemie, kapsa po prievlaku pôvodného trámového stropu nad východným traktom, pohľad z úrovne poschodia po odstránení zásypu nad renesančnou klenbou prízemia.

Nad západným traktom sa podnes zachoval drevený trámový strop, v Trnave a okolí jedinečného riešenia. Dnes ho nachádzame po doplnení mladšími trámami. Pôvodné sú priečne trámy smerujúce kolmo k uličnej čiare (ich záhlavia ležia v súvislej pozdĺžnej ryhe v protíľahlých obvodových stenách) a na ne kolmý stredový prievlak. V podhlade majú trámy aj prievlak okosené hrany. Spôsob uloženia dosák záklopu vyplýva z malých osových vzdialeností trámov (50 cm). Nejde o klasické kladenie dosák naprieč trámov a na ich hornú plochu, ale dosky ležia medzi trámami paralelne s ich dĺžkou a sú uložené do pravouhlých drážok, vytvorených v horných častiach trámov. (obr. 5) Ako doložil reštaurátorský výskum, strop pochádza zo stredoveku, s najväčšou pravdepodobnosťou ide o pôvodnú konštrukciu viazanú na vznik prejazdového domu. Rovnaký strop jestvoval aj nad východným traktom, čo dokladajú kapsy po jeho stredovom prievlaku, ktoré sa objavili po odstránení zásypu nad mladšou valenou klenbou. (obr. 10)

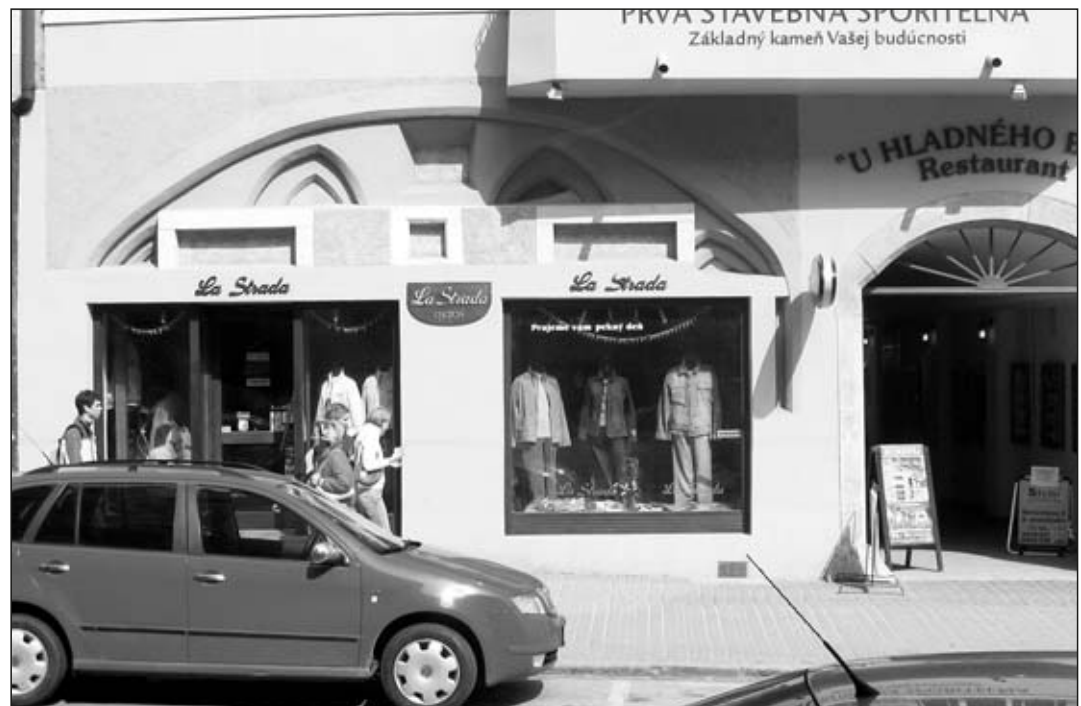
Obr. 17
Štefánikova 3, uličná fasáda,
prízemie, dnešná prezentácia
dvoch etáp okennej kompozície.
