On Some Problems of the Fortifications of Prague's Old Town

Although only solitary parts of the medieval fortifications of the Old Town, Prague have survived, they are among the better-researched examples of town fortifications in the Czech Republic. In recent years, rescue research has involved a large number of activities that contributed to further knowledge. The basic discovery is a considerably larger interference of the fortification system into the older settlement structure than has been previously presumed. The paper points out elements that remain unclear in the fortification system. These comprise the appearance of the gates, bridges over the moat, fortification towers in the whole fortification unit, and the manner of the ending of the moat on the Vltava banks.

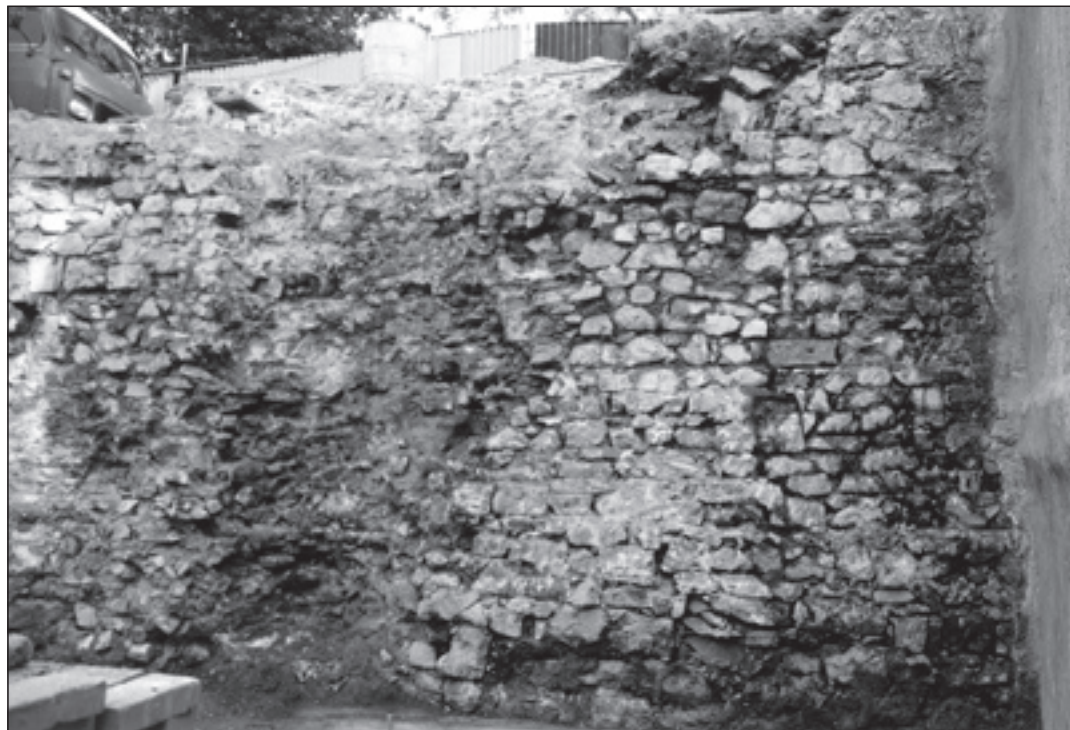
Obr. 2
Vnitřní líc hradební zdi Starého Města pražského v Divadelní ulici čp. 322/1 z 50. let 13. století. Vlevo jízva po odbourání dodatečně přizděné, částečně do zdiiva hradby vlámané jímky. Pohled od východu.

Abb. 2

Innenseite der Befestigungsmauer der Prager Altstadt in der Divadelní-Straße Konstr. Nr. 322/I aus den 50er Jahren des 13. Jh. Links sieht man eine Narbe, die nach dem Abreißen einer später hinzu gebauten, gemauerten, teilweise in das Mauerwerk der Stadtmauer eingelassenen Latrine entstanden ist. Ost-Ansicht.

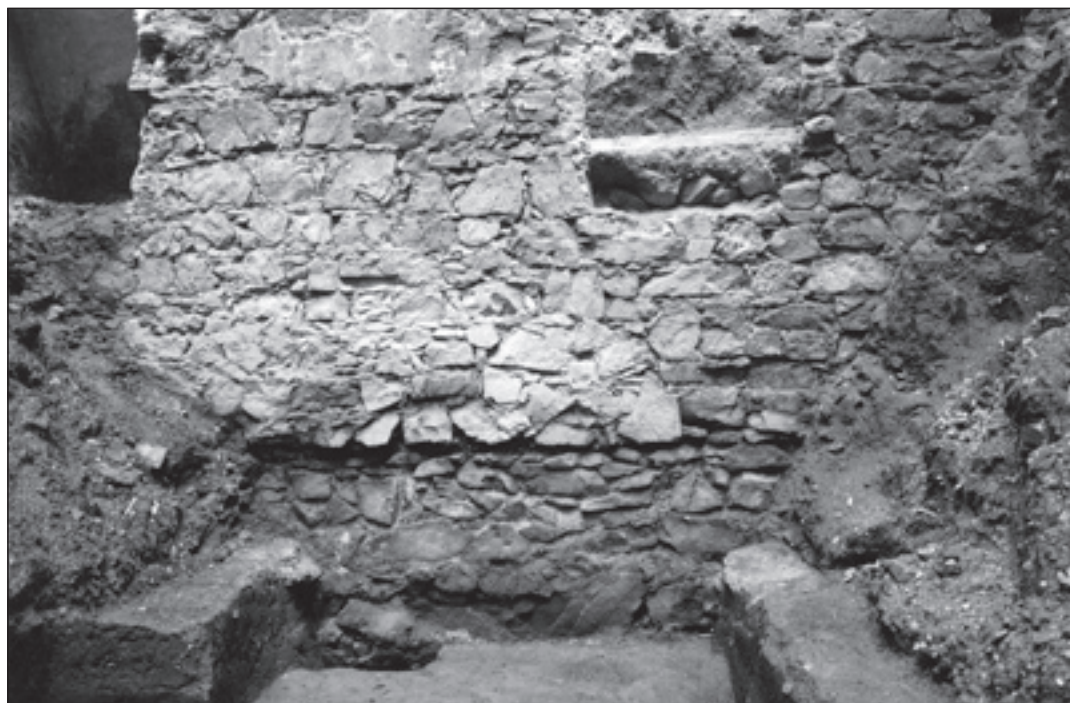
Obr. 3
Vnější líc hradební zdi Starého Města pražského na Národní třídě čp. 973/l. Zcela dole nevysoký základ hradby, zahloubený do starších terénů a oddělený u pravého i levého profilu světlou stavební úrovní s hojnou maltou. Nadzemní zdívo je v dolní části mírně odstupněné a je dochováno v originální podobě z 30. let 13. století, vpravo částečně porušené mladším otvorem až do úrovně kryté omítkou. Pohled od jihu.

Abb. 3

Außenseite der Befestigungsmauer der Prager Altstadt in der Národní-Straße Konstr. Nr. 973/I. Ganz unten das niedrige Fundament der Mauer, das in älteres Terrain eingetieft und beim rechten sowie linken Profil durch eine helle, mörtelreiche Bauschicht getrennt ist. Das oberirdische Mauerwerk ist im unteren Teil leicht abgestuft und in Originalform aus den 30er Jahren des 13. Jh. erhalten geblieben. Jedoch ist es rechts teilweise durch eine jüngere Öffnung beeinträchtigt. Die Störung reicht bis zum Niveau des Verputzes. Süd-Ansicht.
