# Předběžná zpráva o nových nálezech v klášteře augustiniánů eremitů u sv. Tomáše v Praze na Malé Straně (příspěvek k poznání jeho stavebního vývoje ve středověku) <sup>1)</sup>

## Preliminary report on new finds in the St. Thomas monastery of Augustinian Eremites in Lesser Town of Prague (a contribution to knowledge of its building development in the Middle Ages)

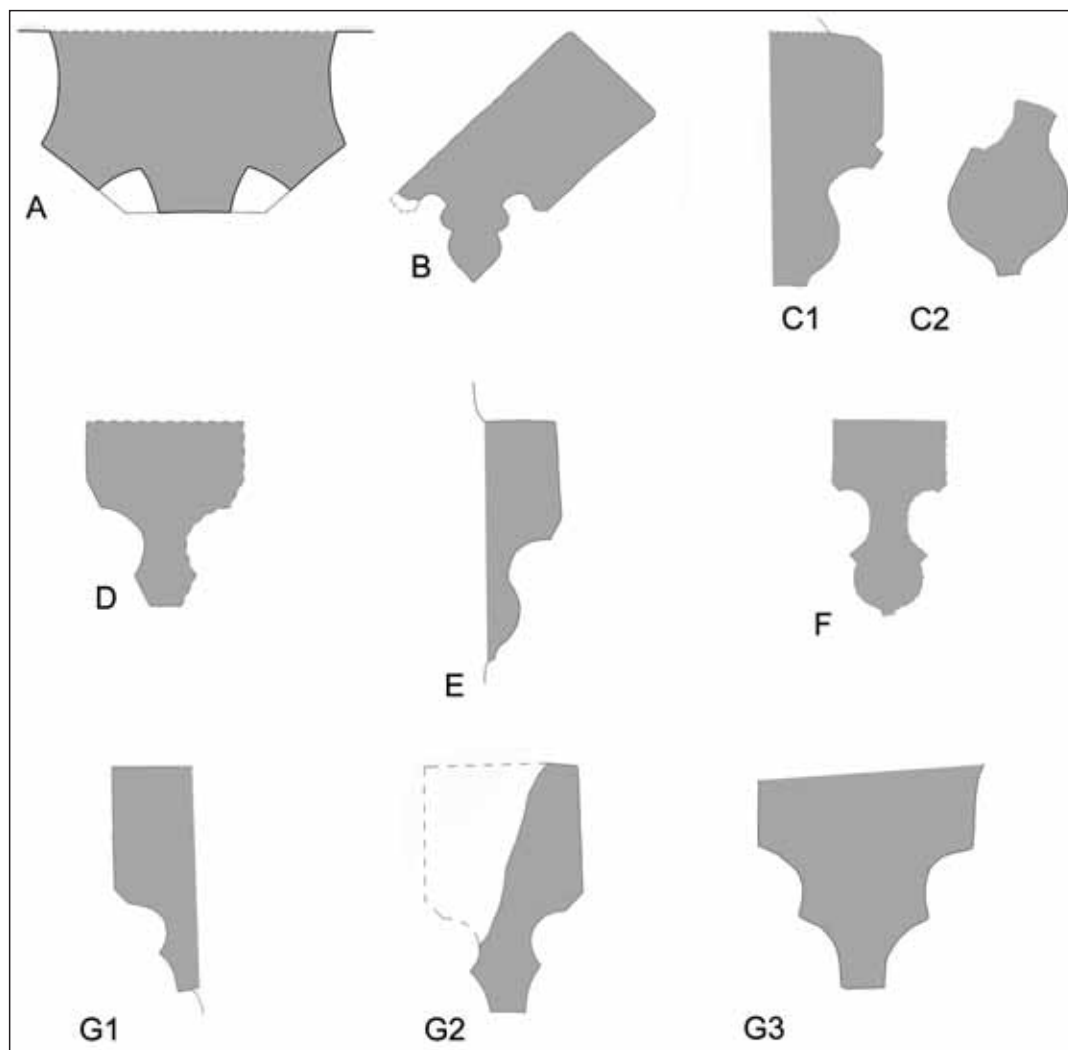
Obr. 6  
Praha, Malá Strana. Kostel sv. Tomáše s klášteřem augustiniánů (čp. 28).  
Tabulka vybraných profilů. Základní tvar zaměřen oměrovým hřebenem s výsuvnými jehlicemi s výjimkou profilu F, který je rekonstrukcí profilu na základě terénního náčrtu. Všechny zaměření pořídil autor s výjimkou prvku B, který zaměřila S. Svatošová. Překreslil Z. Sládek.

A – profil výběhu klenebních žeber po severní straně vysokého chóru.

B – terakotová tvarovka z destruktčního horizontu archeologicky zkoumané plochy.

C1 – přízemní žebro vysokého chóru.

C2 – zlomek hruškového prutu z barokní zazdívkový vysokého chóru.

D – klínové žebro klenby prostory po severním boku chóru (podobný profil mají poloviční přízední žebra v sakristii a kapitulní síni).

E – profil přízedního žebra ambitu východního křídla.

F – terénní náčrt rekonstrukce profilu klenebního žebra nalezeného ve zlomcích v sekundární poloze v severním a západním křídle („hliněná zeď“).

G1 – profil přízedního klenebního žebra ambitu západního křídla.

G2 – profil zlomku diagonálního klenebního žebra ambitu západního křídla.

G3 – profil dělicího pasu pozdně gotické klenby v sakristii.

Zazdívký oken chóru byly provedeny v několika stavebních etapách (tento postřeh byl již prezentován starší literaturou). V zazdívkě západního okna patrného z krovu východního křídla se pozoruhodně zachovaly do proběhnuvší adaptace zazděné tyčové prvky nepochybně stavebního lešení. Tyto prvky byly bez pochopení brutálně odřezány. V jednom případě byl ze zbytku přřezané dubové kulatiny získán vzorek pro dendrochronologickou analýzu. Bylo zjištěno, že strom, ze kterého prvek pocházel, byl skácen ve druhé polovině druhého desetiletí 16. století. Toto datum je tedy alespoň rámcovým datem post quem vzniku první fáze zazdívek (Dobry 2008, 7). V zazdívkě východního gotického okna v podstřeší východního křídla klausury je zřetelná i druhá fáze zazdívek tvořená smíšeným zdivem. Ve zdivu této poslední jmenované zazdívky jsme zjistili například druhotně použitý fragment klenebního žebra (**obr. 6:C2**) hruškové profilace (snad pochází z klenby chóru?).

žebrá (obr. 11), které, jak již bylo rovněž uvedeno, se profilací shoduje s reliktem výběhu žeber po severní straně chóru (obr. 6:A). Taktéž v jižní stěně kapitulní síně, při jejím západním konci, bylo sledováno zřetelné porušení jižní zdi. Toto poškození pravděpodobně souvisí s vložením gotického, dnes nefunkčního, schodiště (v jihozápadním koutě kapitulní síně a severozápadním koutu sakristie). Východní stěna východního křídla kvadratury v prostoru nad kapitulní síní vykazuje nad klenbou zazděné kapsy, které snad souvisí s technologií osazení kápi klenby kapitulní síně, případně s druhou stavební fází tohoto prostoru, charakterizovanou užitím klenebních žeber hruškové profilace (na rozdíl od žeber přístěnných). V této souvislosti je vhodné podotknout, že nedostatečně byla vytěžena nálezořová situace na pilířích klenby v přízemí kapitulní síně (obr. 1:E1, E2; obr. 7, 8 a 9). Nejprve si povšimněme osmibokých pilířů klenby v kapitulní síni. Na bocích pilířů je možné pod výběhem klenby pozorovat jizvy po odlámaných klenebních žebrech (obr. 7:3, 8:3, 9:3), a dokonce je v několika případech patrný zbytek profilace nosu klenebních žeber přímo zabíhajícího do sloupu. Tímto detailem je tedy omezen repertoár možných profilací, které přicházejí do úvahy, pokud se budeme snažit rekonstruovat profilaci odlámaných žeber. Z výše uvedeného detailu je možné soudit, že kapitulní síň byla zaklenuta žebry hruškové profilace. Jde tedy o profilaci, jakou měla žebrá východního křídla ambitu bezprostředně přiléhající ke kapitulní síni (obr. 6:E). Zcela mimořádná je nálezořová situace pod nalezenými výběhy klenebních žeber zjištěných na pilířích kapitulní síně. Přibližně ve výšce 3400 mm od stávající podlahy jsou osazeny kvádry, na kterých je patrný charakteristický lasturnatý povrch, zcela odlišný od pečlivě opracovaného líc pilířů (obr. 7:2, 8:2). Tento povrch je možné interpretovat jako negativ po odlámaném konzolovitě vysazeném prvku. O jaký druh architektonického detailu šlo, napovídá negativní výběh profilace stoupající vzhůru (obr. 7:2b, 8:2b). Tento detail, respektive jeho zbytek, je dobře viditelný například na východním boku jižního sloupu. Jedná se velmi pravděpodobně o pozůstatek konstrukce baldachýnu. Baldachýny byly osazeny na každém sloupu, ale pouze v počtu čtyř (strany sloupů S–J, V–Z). Pro pochopení smyslu těchto baldachýnů je nutné si povšimnout opět negativu odlámaných konzolovitě vysazených prvků v dolní části pilířů přibližně ve výšce 1750 mm nad stávající podlahou. Stopy po odlámaných prvcích mají trojúhelníkový tvar a jejich situování odpovídá bokům s předpokládanými osazenými baldachýny (obr. 9:1). Tyto stopy lze poměrně jednoznačně identifikovat jako negativy po odsekaných konzolách. Dokonce výběhy již zmíněných žeber dovolují rekonstruovat přibližně původní klenbu. Na každé straně sloupu je patrná jizva po odlámaném žebru. Výjimkou je západní bok pilířů, kde jsou patrné výběhy dva, což by nasvědčovalo obkročení klenby vůči portálům v západní stěně. Hmotu samotné klenby je možno s největší pravděpodobností považovat za gotickou. Původní klenbě však byla, pravděpodobně v renesanci, odstraněna klenební žebrá.

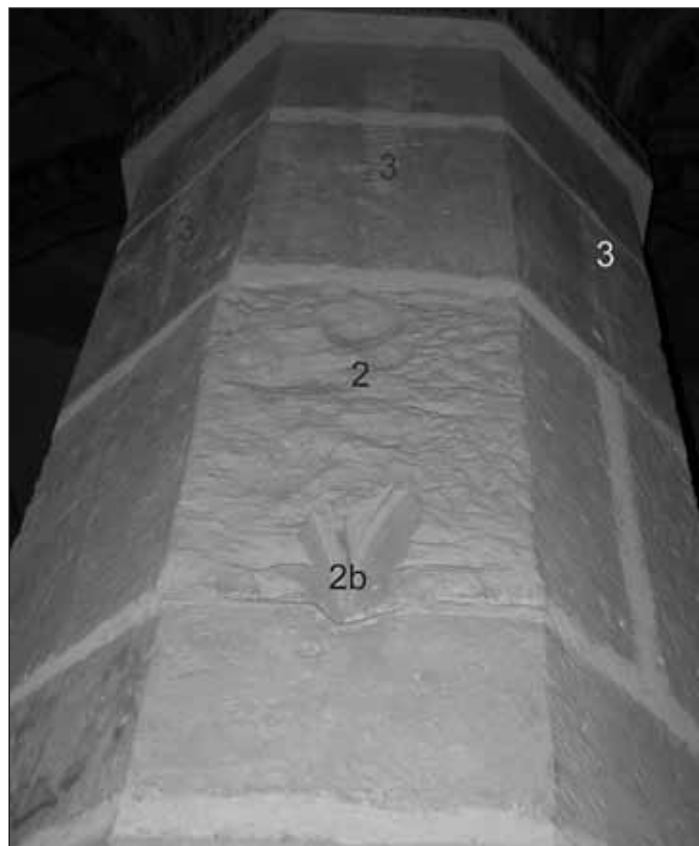
Obr. 8  
Praha, Malá Strana. Kostel sv. Tomáše s klášteřem augustiniánů (čp. 28).  
Pohled na jižní sloup klenby kapitulní síně. Detail. 2 – stopy po odstraněném baldachýnu. 2b – zbytek profilace baldachýnu. 3 – jizva a zbytek nosíků po výběhu klenebních žeber.

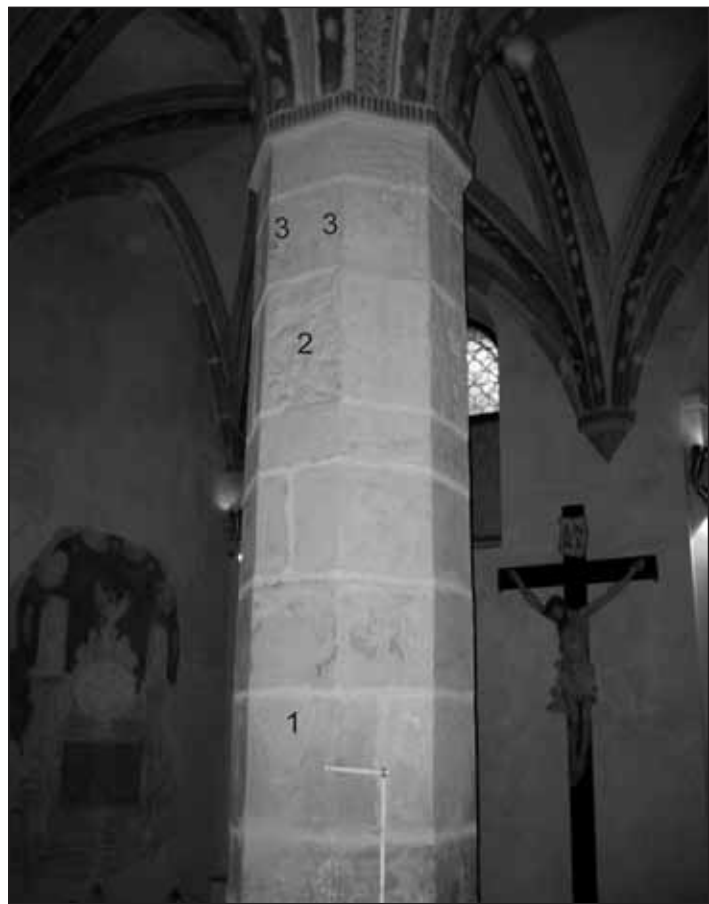
Obr. 9  
Praha, Malá Strana. Kostel sv. Tomáše s klášteřem augustiniánů (čp. 28).  
Pohled na severní sloup klenby kapitulní síně. 1 – odsekaná konzola.  
2 – odlámané baldachýny. 3 – jizva a zbytek nosíků po výběhu klenebních žebrových klínů.

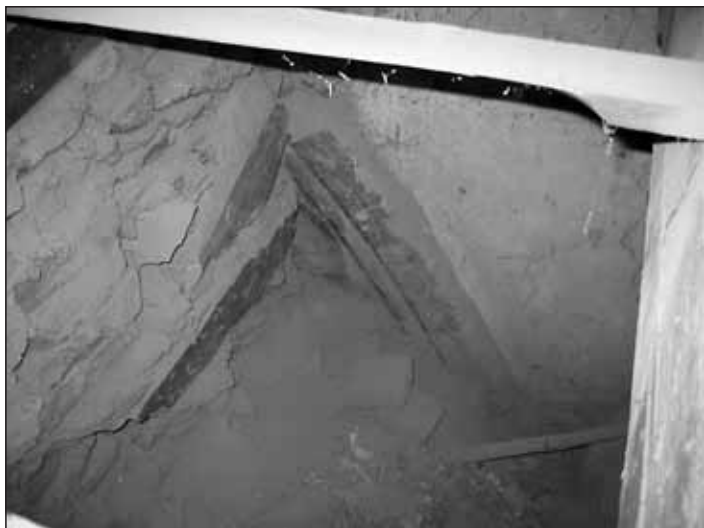
Obr. 10  
Praha, Malá Strana. Kostel sv. Tomáše s klášteřem augustiniánů (čp. 28).  
Přízední žebro ambitu východního křídla (v severní části zdi).

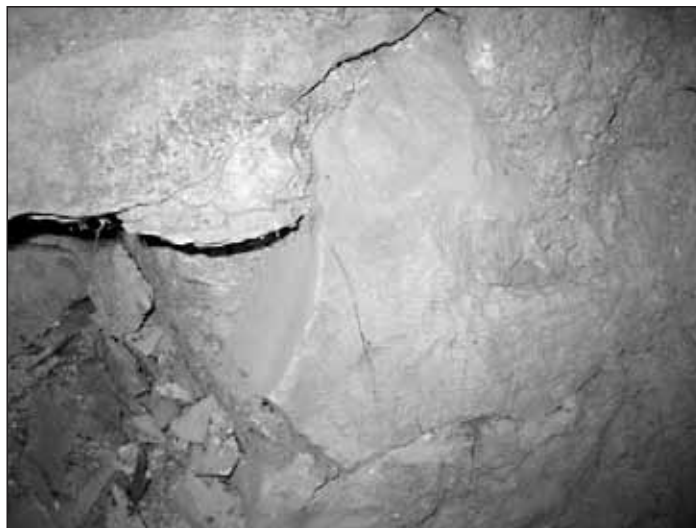
Obr. 11  
Praha, Malá Strana. Kostel sv. Tomáše s klášteřem augustiniánů (čp. 28).  
Druhotně použité rané gotické žebro v jižní stěně kapitulní síně.

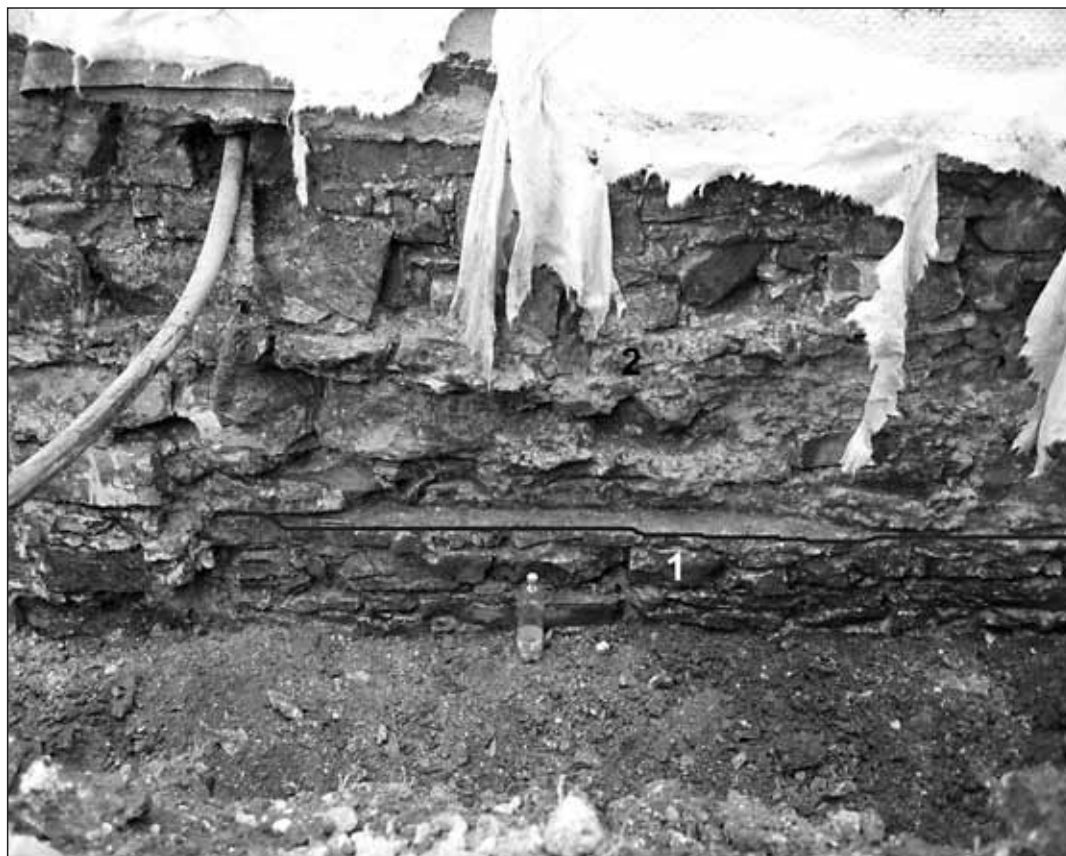
Obr. 13

Praha, Malá Strana. Kostel sv. Tomáše s klášteřem augustiniánů (čp. 28). Gotické zdivo pod konstrukcí severní stěny severního křídla. **1** – starší substrukce (pravděpodobně gotického stáří) pod severní zdí severního křídla kvadratury. **2** – renesanční zdivo s charakteristickou „jemnou“ maltou.

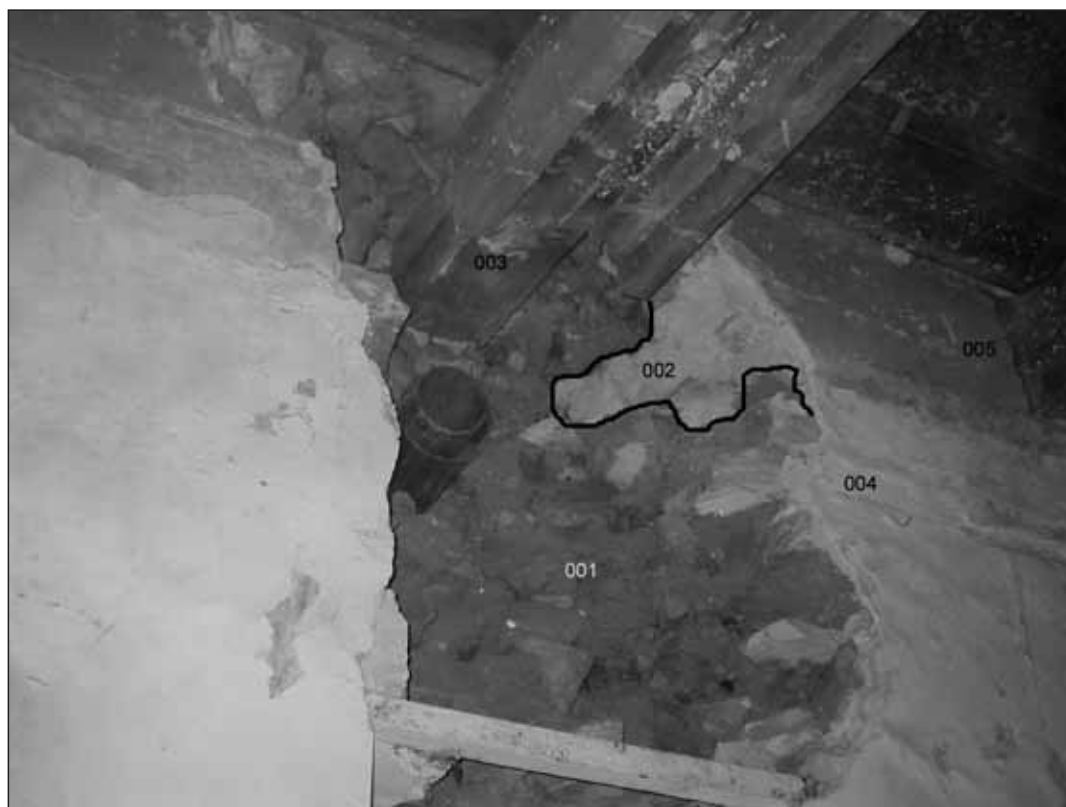
Obr. 14

Praha, Malá Strana. Kostel sv. Tomáše s klášteřem augustiniánů (čp. 28). Pohled na porušenou nadezdívku (její prvky jsou spojeny hlinou) gotické západní zdi ambitu západního křídla kvadratury. **001** – zdivo na hliněnou maltu. **002** – pozůstatek vyzděné kapsy pro dodatečné vložení renesanční stropnice. **003** – odhalené zhlaví (pravděpodobně renesančního) stropního trámu uložené původně do maltového lože. **004** – pečlivě utažená vápenná omítka. **005** – zazděné zhlaví (pravděpodobně renesančního) trámu v prvním patře západního křídla kvadratury.

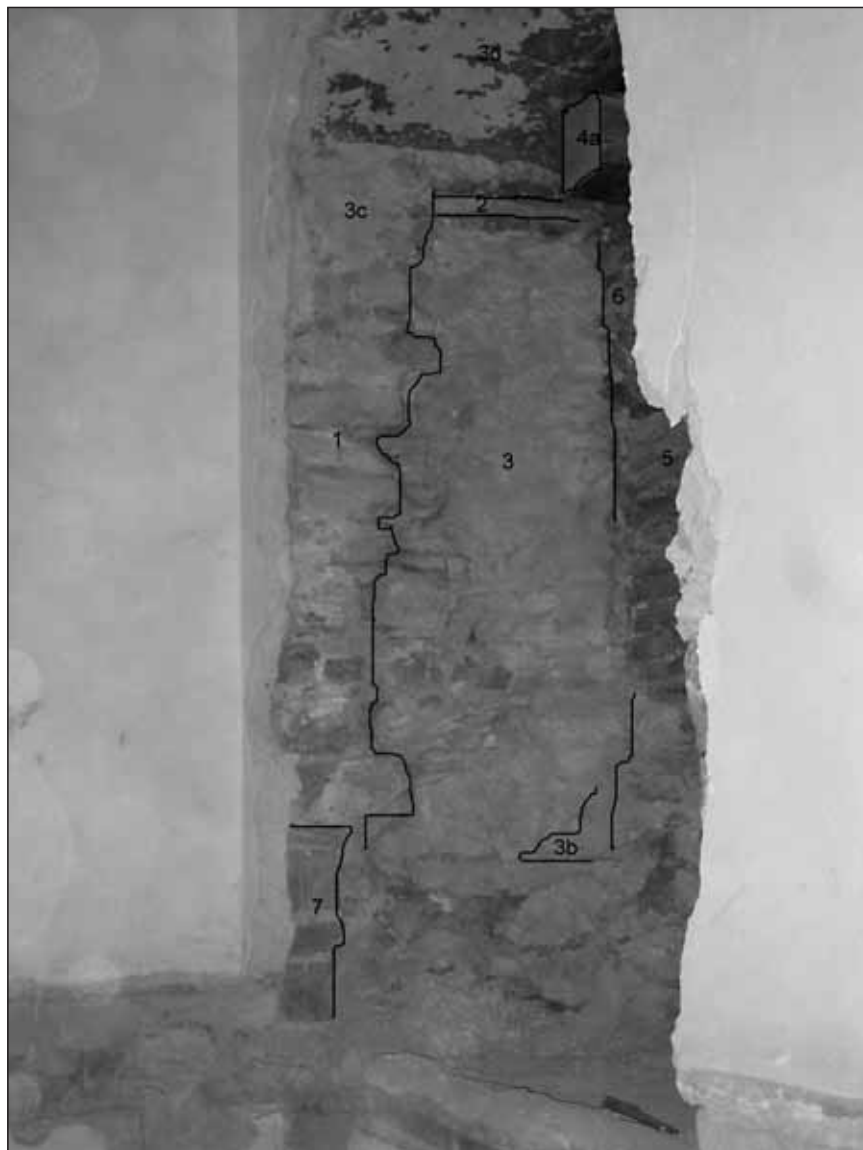
Obr. 15

Praha, Malá Strana. Kostel sv. Tomáše s klášteřem augustiniánů (čp. 28). Pohled na otvor v nadezdívce (její prvky jsou spojeny hlinou) gotické zdi západní zdi ambitu západního křídla. 1 – původní špaleta. 2 – otisk vodorovného prvku. 3 – přezdění starší špalety ve druhé stavební fázi. 3b – otisk bankálu otvoru. 3c, d – omítka špalety a záklenku. 4a – renesanční stropnice. 5 – dodatečná zazdívká otvoru z cihel. 6 – vystupující východní lic zdi z lomového opukového kamene.

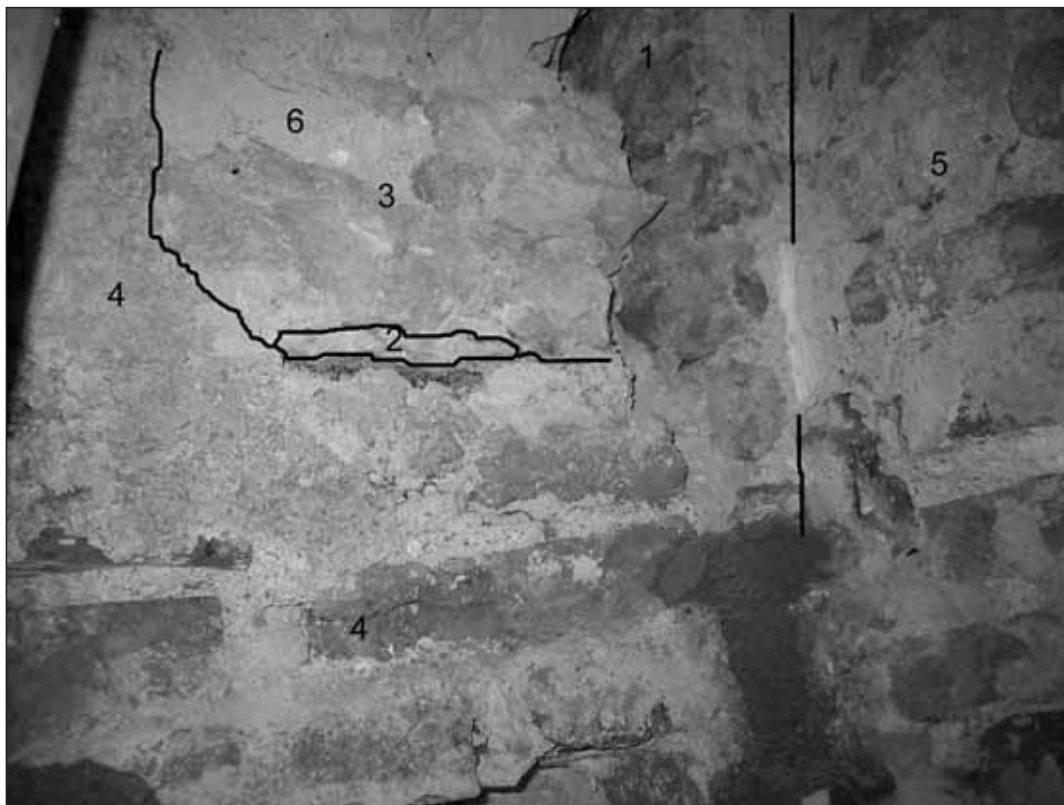
Obr. 16

Praha, Malá Strana. Kostel sv. Tomáše s klášteřem augustiniánů (čp. 28). Fragment gotické špalety v přízemí západního ambitu. 1 – původní (gotická) špaleta vyzděná z cihel. 2 – vyhřezlá malta jemné struktury při styku s dodatečným podezděním zazdívkou. 3 – dodatečná (renesanční) zazdívka otvoru. 4 – přezděný sokl zdi (nepochybně v souvislosti s barokními úpravami). 5 – dodatečně přiložené (barokní) zdivo severní zdi jižněji situovaného prostoru. 6 – fragmenty přehození hrubou vápennou maltou.

Nálezovou situaci v hloubkové zdi západního křídla doplňuje nález špalety gotického otvoru v přízemí západního křídla (**obr. 1:J; obr. 16:1**). Otvor, jehož ostění bylo vyzděno z cihel, bylo dodatečně zazděno velmi pravděpodobně v renesanci (**obr. 16:3**), čemuž odpovídá užití charakteristické vápenné malty „jemné struktury“, která charakterizuje právě renesanční stavební úpravy objektu.

Na tomto místě je nutno zmínit, že střední zeď západního křídla s popisovanými nálezy byla v soklových partiích v novověku zcela přezděna (**obr. 16:4**). Důvodem bylo nepochybně značné poškození lomového zdiva v soklových partiích zdiva. Nastala tedy situace zcela běžná v pražské historické architektuře, která se projevuje přítomností chronologicky „mladšího“ zdiva pod zdivem „starším“. V našem případě je snad ještě část původního zdiva zachována i za zmíněnou plentou.

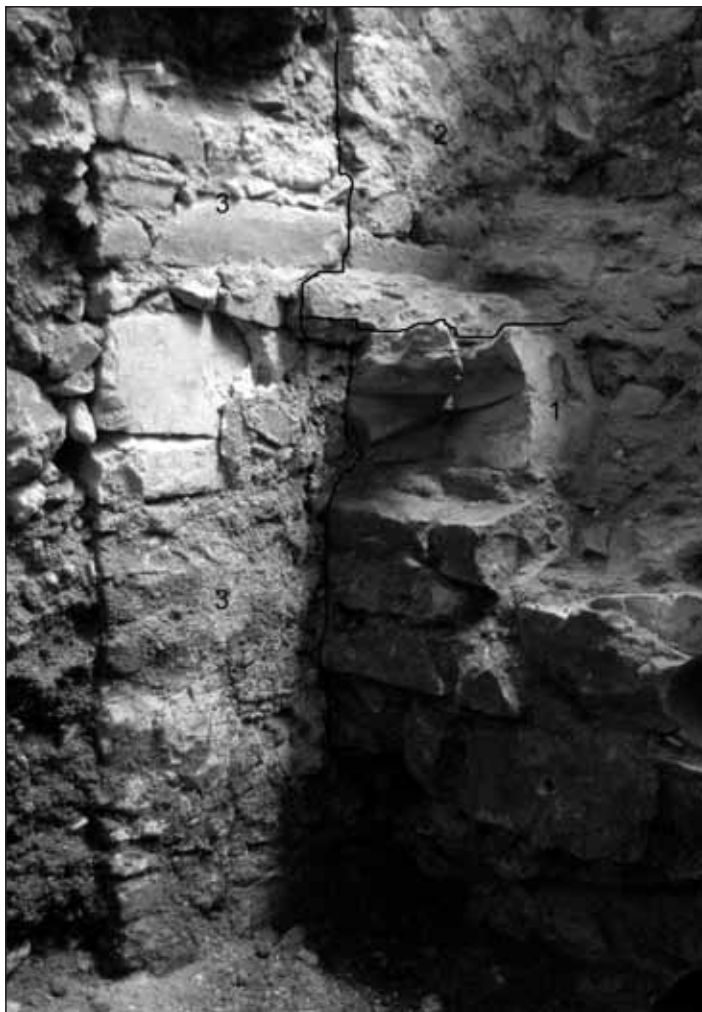
Obr. 17  
Praha, Malá Strana. Kostel sv. Tomáše s klášteřem augustiniánů (čp. 28). Ambit západního křídla. Fragmenty gotického zdiva pod renesančními pilíři stávajícího ambitu. 1 – gotické zdivo. 2 – renesanční pilíř. 3 – sokl dodatečně přiloženého barokního pilastru, který snad souvisí s nerealizovaným překlenutím a připlentováním stěn ambitu.

Východní zeď západního křídla gotického ambitu (**obr. 1:K**) téměř zanikla a zachovala se pouze jako substrukce (**obr. 17:1**) pod nepochybně již renesančními pilíři (**obr. 17:2**). K nim byly dodatečně přizděny barokní pilastry (**obr. 17:3**).
