Franciscan monastery in Jemnice

The earliest constructional phase of St. Vitus Church in Jemnice can be dated to the 14th century. This oldest building was given to a newly founded Franciscan monastery in 1454. The church was distinctly modified and monastic buildings were erected to the north of it. The constructional development of the monastery was documented in the past decades by two building-historic and six archaeological surveys, which yielded important information on the development of the church and the monastery.

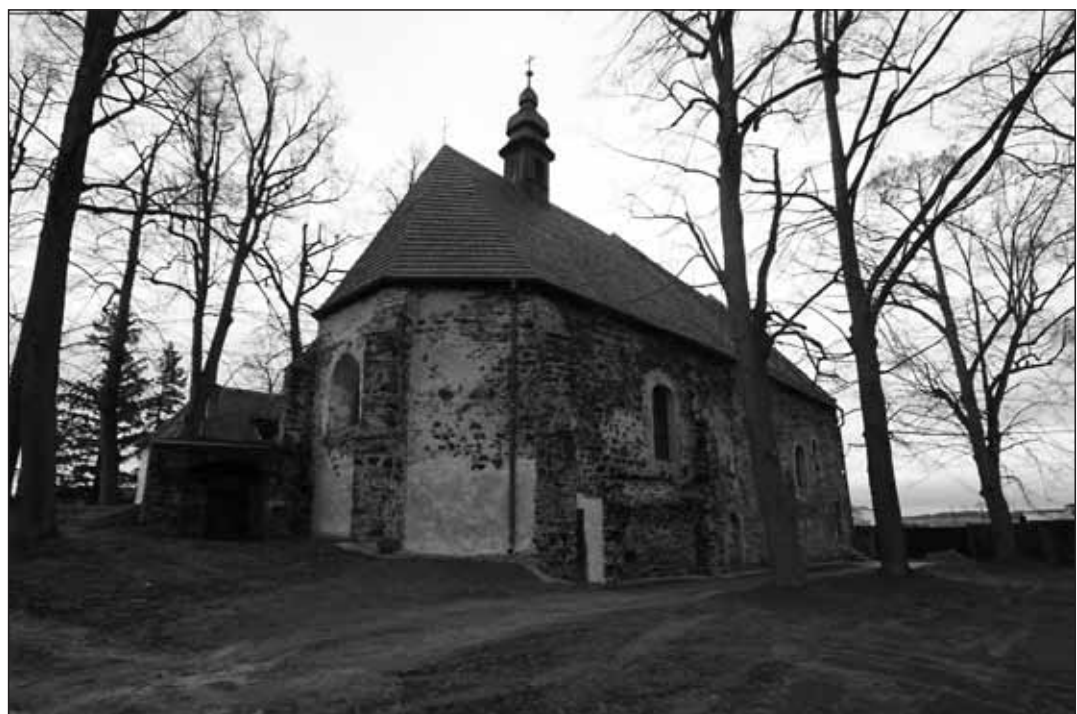
Abb. 1
Gesamtansicht der Kirche
von Nordosten.

Das Gelände des ehemaligen Franziskanerklosters in Jemnitz liegt ungefähr 600 m nordöstlich vom historischen Stadtkern entfernt. Es war auf einer mäßigen Anhöhe erbaut worden, deren Untergrund ein mit abgewittertem Fels, Erde und Humus bedeckter Felsausläufer bildet. Vom Kloster blieb nur die St. Veit-Kirche (**Abb. 1**) [sv. Víta] und ein Teil der unterirdischen Räume östlich vom Chor erhalten (**Abb. 2**).

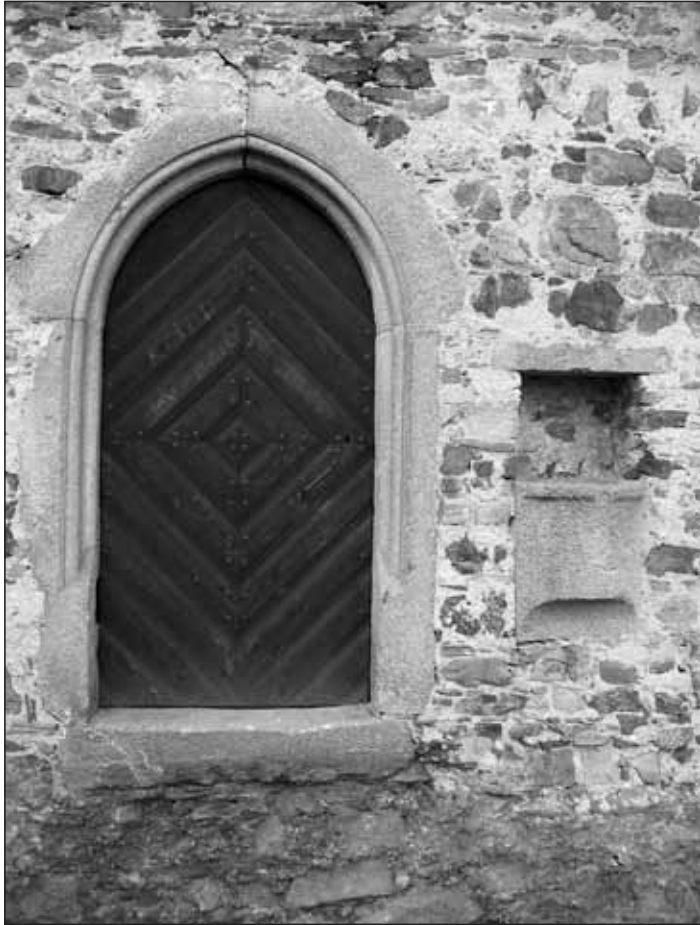
Abb. 6
Portal in der westlichen Fassade der St. Veitskirche.

An der westlichen zweiachsigen Stirnwand befindet sich südlich von der Mitte ein Eingang, der ein kleines spitzbogiges Portal (Abb. 6) erhielt (Profilierung mit Wulst (Torus) und Kehle (Trochilus), mit rechteckiger dreieckig auslaufender Nase abgeschlossen). Bei der nördlichen Gebäudehälfte ist die ursprüngliche Vorderfront gut sichtbar, die darauf verweist, dass die Kirche ein Halbwalmdach (Krüppelwalmdach) besessen hatte (obr. 5, 7). Der südliche Kirchenteil ist aus einem

5) Die einfache Abfassung des Portals
endet mit schmaler, dreieckig
auslaufender Nase.

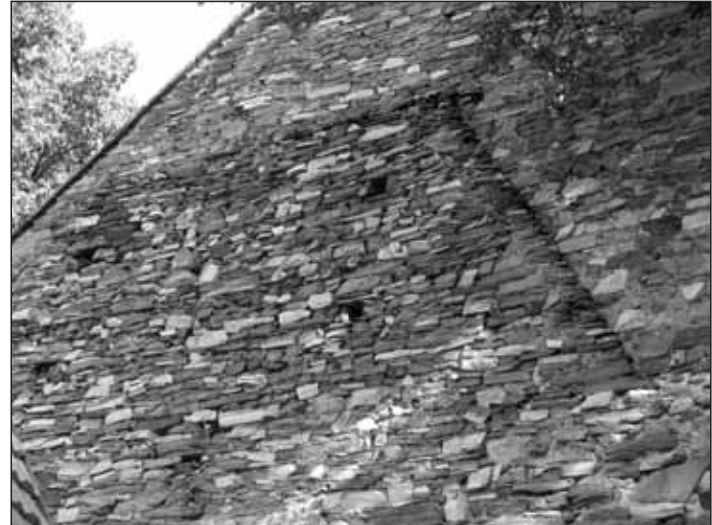
Abb. 7
Westfassade. Detail des Dachgiebels der ältesten Bauphase der Kirche.

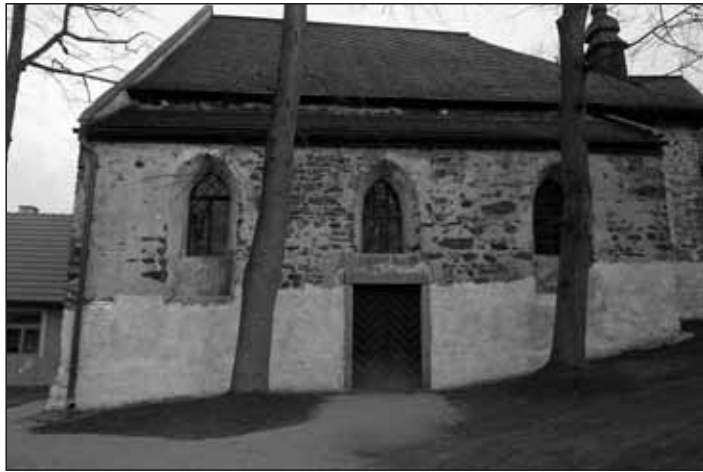
Abb. 8
Südwand des Kirchenschiffes. Blick von Süden.

Die südliche Stirnwand des Kirchenschiffes wurde durch drei Fensterachsen gegliedert (**Abb. 8**). 1770 ersetzte man das zentrale Fenster durch einen neu eingebauten Eingang. Die spitzbogig gestalteten Fenster besitzen beidseitig ausbiegende Leibungen. Die Überreste des Gewändes zeugen von der Gliederung durch einen Mittelstab, der beidseitig mit Nonnenkopf mit zentralem, heute nicht mehr erkennbarem Maßwerk endet. Das Gewände ist mit einfacher Kehle (Trochilus) profiliert. **6)** Im Inneren waren in die Stirnwand drei Kapellen eingebaut worden, die heute durch ein kleines separates Pultdach geschützt werden. Die Kapellen waren ursprünglich mit separaten dreieckigen Giebeln gekrönt worden, worauf senkrecht zur Achse des Kirchenschiffes die einzelnen Zeltdächer aufgesetzt gewesen waren. **7)** Diese Fassade wird ähnlich wie die westliche Stirnseite horizontal durch einen einfachen durchlaufenden Sockel geteilt.

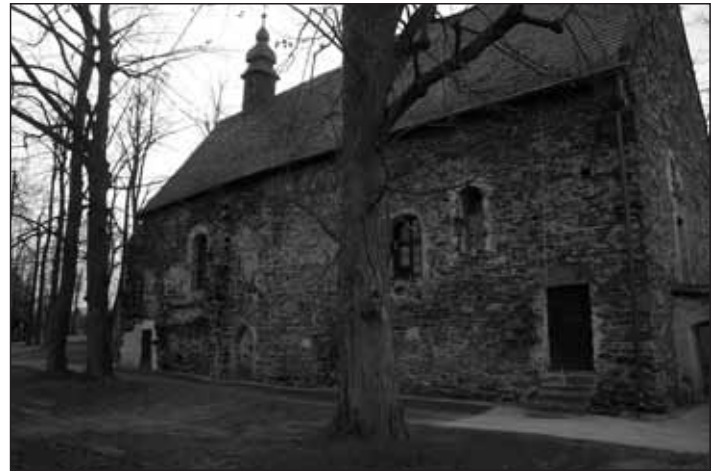
Abb. 9
Gesamtansicht der Kirche von Nordwesten.

Die nördliche Stirnwand bildet ein einheitlich gestaltetes Mauerwerk der ältesten Bauphase der Kirche (**Abb. 9**). Zu der leicht hervortretenden nordöstlichen Ecke ist Fuge an Fuge der Chor gesetzt. Keine der Öffnungen in der Fassade ist primären Ursprungs. Als ursprünglich dürfte vielleicht der enge, heute zugemauerte Eingang betrachtet werden, der zentral ungefähr auf dem Niveau der Fenster liegt. **8)** Der Eingang an der westlichen Stirnseite sowie das einzige hier befindliche Fenster waren sekundär eingebaut worden. Dem Fenster war eine uns unbekannte Öffnung vorausgegangen, auf deren Vorhandensein die Zumauerung verweist. Die Zumauerung auf dem Niveau des Erdgeschosses liegt gegenüber einer relativ mächtigen Steinwand, die durch die Ausgrabung aufgedeckt wurde (siehe weiter unten); es handelt sich daher wahrscheinlich um eine nach der Abtragung dieser Mauer durchgeführte Baumaßnahme, wobei die Mauer an dieser Stelle mit dem Kirchenschiff fugenlos verbunden gewesen war.

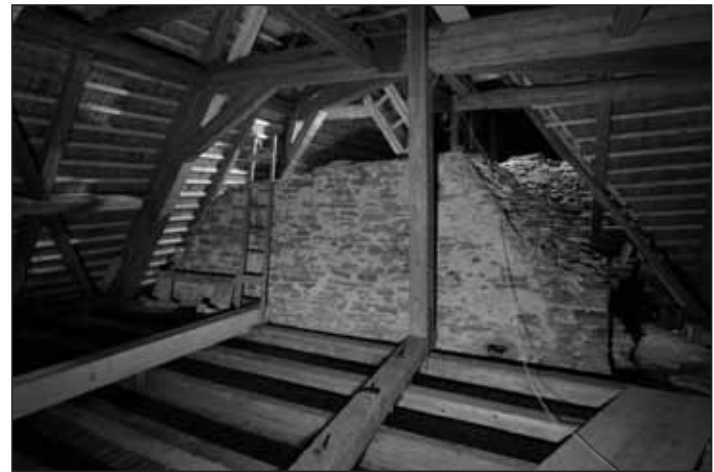
Abb. 11
Relikt der östlichen Giebelwand der ältesten Bauphase der Kirche im Dachgeschoss über dem Triumphbogen.

Über dem Triumphbogen blieb auf dem Dachboden der ursprüngliche Giebel erhalten, der ähnlich wie derjenige aus der älteren Bauphase der westlichen Fassade gestaltet ist (**Abb. 11**). Bei dem Giebel lassen sich zwei Bauphasen erkennen – die ältere ist mit der Errichtung des Giebels an der westlichen Stirnwand zeitgleich; der später zugebaute Teil fällt dann in die Phase der im Rahmen der Erweiterung des Kirchenschiffes erfolgten Umbauten. Auch das steinerne Gewölbe des Chors erhielt sich. Zwischen dem ersten und zweiten Gewölbejoch wurde ein Überrest des Mauerwerks erfasst – vielleicht ein Teil des mittelalterlichen Dachreiters.

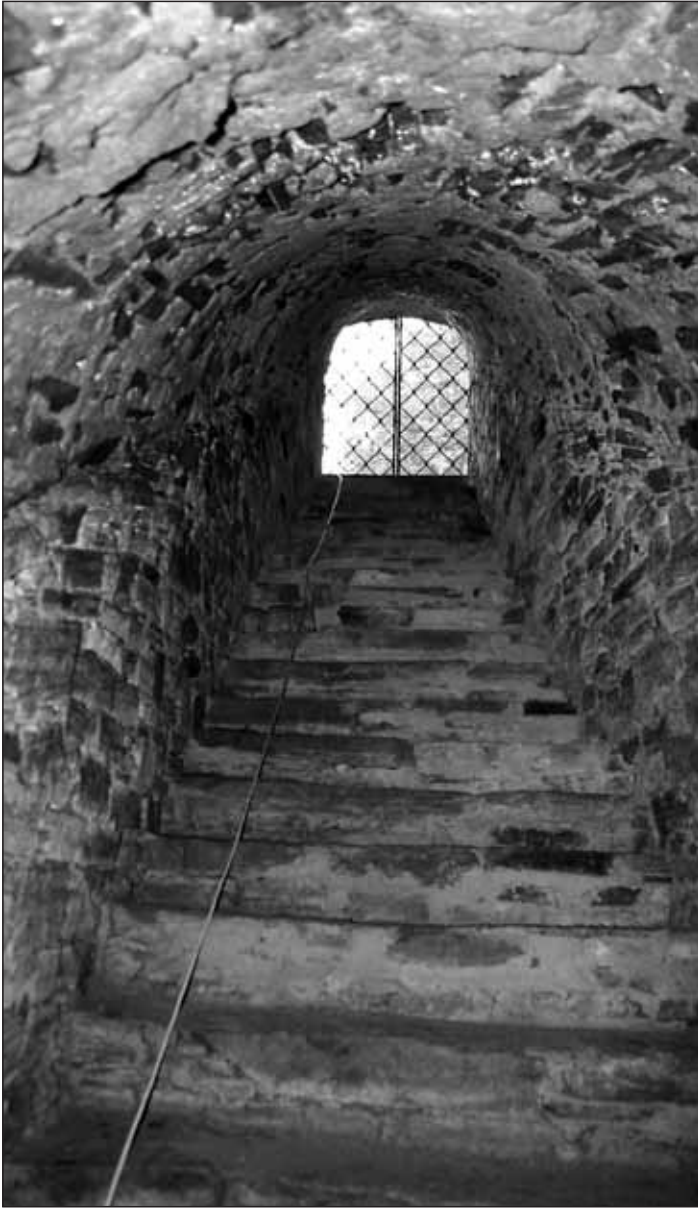
Abb. 12
Eingang in die Kellerräume östlich der Kirche. Blick von Süden nach Osten.

Der Keller hinter dem Chor ist durch eine lange steile Treppe zugänglich (**Abb. 12**). Das heutige Eingangsportal der Treppenanlage wurde wahrscheinlich erst als solitärer Eingang zu den Kellerräumen zu jener Zeit erbaut, als die Klostergebäude bereits abgerissen gewesen waren. Das Treppenhaus ist mit zwei rechteckigen Abstellnischen versehen. Beide Nischen befinden sich rechter Hand – die eine hinter dem Eingang zum Treppenhaus, die andere dann vor dem Eingang zu den Kellerräumen. Die Wände der Treppenplattform waren aus Stein und das Tonnengewölbe hingegen aus Ziegeln gemauert gewesen. Der Kellereingang hatte ein Stein auf Stein gemauertes Portal gehabt, das mit einem Segment überwölbt gewesen war, wobei noch heute ein Rücksprung für den hölzernen Türrahmen erkennbar bleibt. Der eigentliche Keller hat einen rechteckigen Grundriss von 3,4 × 7,4 m; der Keller war aus Steinmauerwerk erbaut und durch ein steinernes Tonnengewölbe in Brettverschalung überdeckt worden. Die Abdrücke der Verschalung sind stellenweise noch heute gut sichtbar. Von dem ursprünglichen Fußboden (aus in Lehm verlegten Platten) blieben nur Fragmente in der Nähe der Raumwände erhalten. Von der südlichen Seite des Kellers aus wurde wahrscheinlich kurz nach dessen Errichtung ein Gang im Felsmassiv eingehauen; der Gang verläuft in Richtung SSW und dessen Länge

beträgt mehr als 8 m und die Breite 1,4 m. Die Wände waren aus Stein und das Tonnengewölbe aus Ziegeln gemauert worden. Dieselbe Baumaßnahme hatte man auch bei den zwei kurzen Nebengängen ergriffen, die aus dem südlichen Ende des Gangs laufen. Der Gang sowie dessen Nebengänge münden in die in den Felsen eingehauenen Kavernen; von hier aus verliefen Stollen. Die Kavernen sind von den jeweiligen Gängen durch Stein auf Stein verlegte Steinmauern getrennt; diese verhindern die Durchdringung von Einsturz/Verschüttung in den Kavernen in die eigentlichen Gänge. Es handelt sich wahrscheinlich um eine provisorische Maßnahme, die irgendwann am Ende des Bestehens des Klosters durchgeführt worden war (?). Es ist zu vermuten, dass der Keller viel größer gewesen sein sollte; dieses Bauvorhaben hatte man jedoch nicht mehr umgesetzt. Der bei der Errichtung der Kellerräume gewonnene Stein war wahrscheinlich primär zum Bau der Klostergebäude genutzt worden. Es ist unbekannt, ob die Keller in die oberirdischen Klosteranlagen eingebaut worden waren. Etwa am Ausklang des 19. Jahrhunderts wurden die Kellerräume verlassen und zum Teil zugeschüttet.

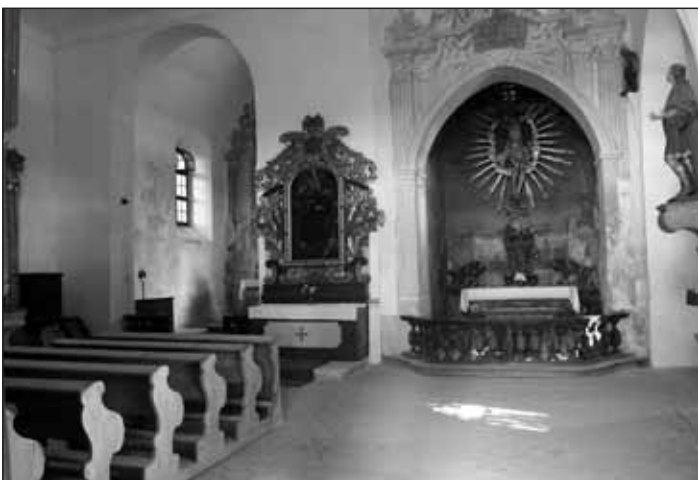
Abb. 13
Gesamtblick in den Innenraum der Kirche von Westen.

Im Kircheninneren (Abb. 13) erfolgten bisher zwei archäologische Forschungen. Die Grabung im Jahre 1993 sollte die Nachweise dafür liefern, ob der St. Veit-Kirche ein älterer Sakralbau vorausgegangen war, ähnlich wie bei der St. Jakobskirche in Jemnice-Podoli (z. B. Konečný 1978). Die Untersuchungen wurden im mittleren Teil des Kirchenschiffes durchgeführt, d. h. an jener Stelle, wo die geophysikalischen Messungen Beweise für eine Anomalie lieferten, die mit ihrer Form deutlich an den Grundriss einer Rotunde erinnerte. Es wurde ein ca. 3 × 5 m großer Sondageschnitt angelegt, der Belege für mehrere Bestattungshorizonte aus dem Ende des 18. Jahrhunderts erbrachte. Die Datierung der Gräber lässt sich aus den einfachen, im Pflasterboden eingebauten Grabsteinen ableiten, die mit den Jahreszahlen 1747, 1764 und 1772 versehen sind. Die Gräber waren in den vorwiegend aus Bauschutt gebildeten Schichten eingebettet. Unterhalb des Niveaus der Gräber befand sich ein mäßig gefalteter Felsuntergrund. Die erfolgte Grabung lieferte keine Beweise für das Vorhandensein der Fundamente eines sakralen oder eines anderen Baus, ggf. einer mit der Kirche zusammenhängenden Baukonstruktion. Aus der Beschaffenheit des umliegenden Geländes können wir jedoch darauf schließen, dass es an dieser Stelle, deutlich unterhalb des Geländeneiveaus, einen heutzutage nicht mehr erkennbaren eingetieften Befund gegeben hatte. Am wahrscheinlichsten scheint die Interpretation als Gruft eines der Adelshäuser zu sein (Lichtenburger?). Auf diese Bauaktivität ist auch die Beseitigung der vermuteten Südwand der ältesten Bauphase der Kirche zurückzuführen. Die vermutliche Gruft wurde während der jüngsten Bestattungen im letzten Drittel des 18. Jahrhunderts zerstört (das Fundamentmauerwerk der Südseite des Kirchenschiffes dürfte erst in Zusammenhang mit den Bestattungen auseinandergebaut worden sein).

Obr. 13
Celkový pohled do interiéru kostela
od západu.

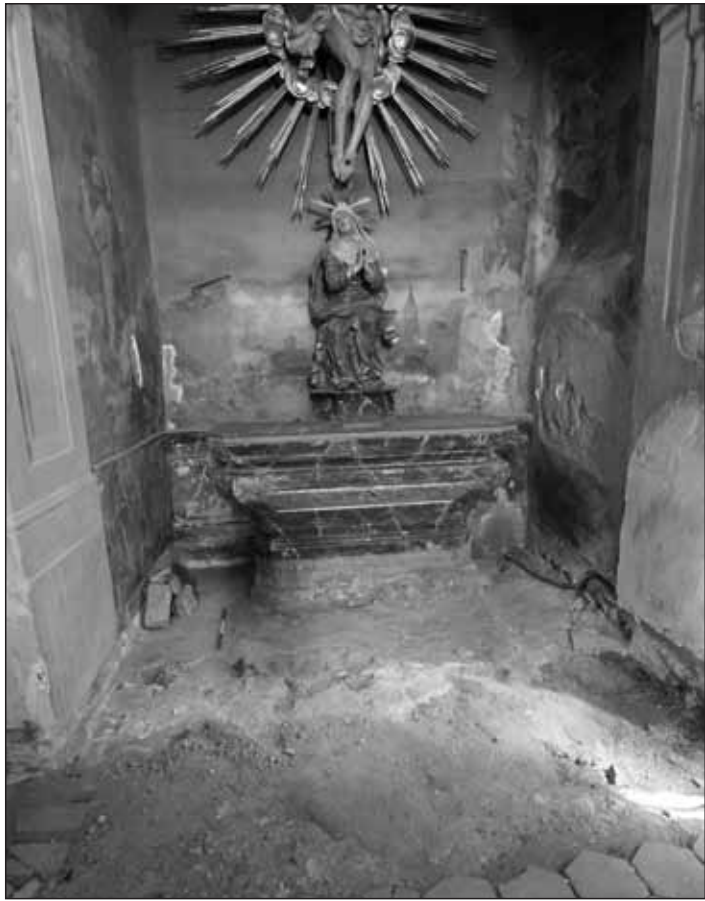
Abb. 14
A083/2010 – Rekonstruktion des Fußbodens in der Kapelle. Gesamtblick von Westen.

Eine weniger umfangreiche Ausgrabung erfolgte 2010. Es wurde ein Fundament des ursprünglichen Altartisches in einer Nische der Ostkapelle freigelegt; man konnte hier auch das Mörtelbett des Terrakotta-Bodens mit quadratischen Pflastersteinen (Seitenlänge von jeweils 20 cm) erfasst werden (Abb. 14).

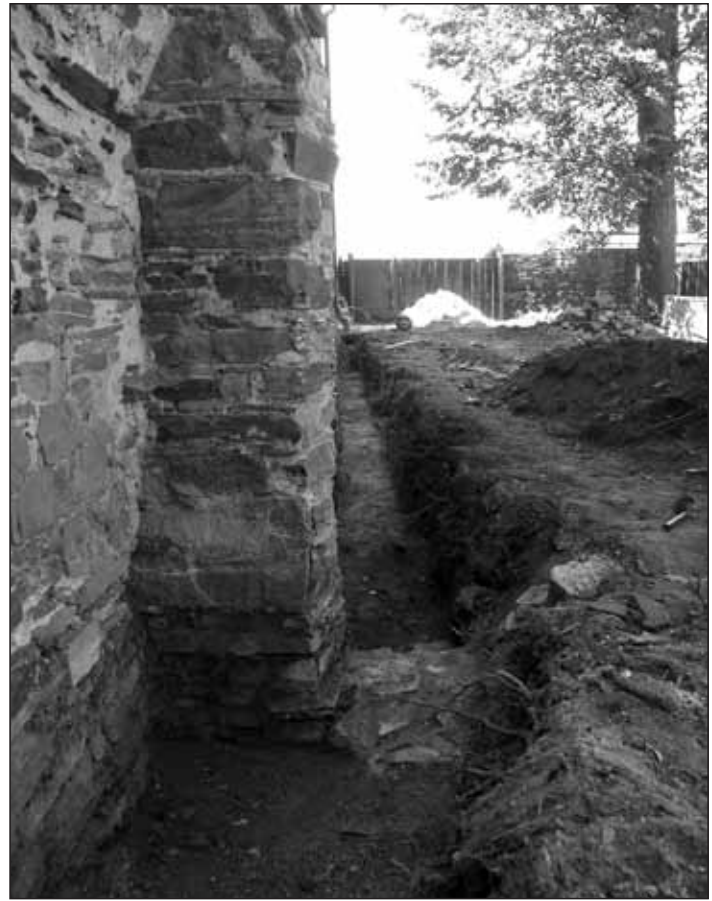
Abb. 15
Entfeuchtungsgraben an der Kirchenmauer.

Zeugnisse von einer Bebauung nördlich der Kirche lieferte auch die 2006 erfolgte Grabung. Fast an der gesamten Nordwand des Kirchenschiffes entlang wurde die Mauerkrone einer gemörtelten Mauer erfasst. Die 0,5 bis 0,6 m starke

Mauer begann an der nordwestlichen Ecke des Kirchenschiffes und endete am nördlichen Eingang zum Chor, wo sie durch einen jüngeren Aushub geschnitten wurde (**Abb. 15**). Das Mauerwerk schloss an das vortretende Vorfundament des Kirchenschiffes an, und war im Felsuntergrund angelegt worden. In einer 8,5 m Entfernung von der westlichen Stirnwand sprang aus der Mauer ein massiver, 1,4 m starker Querbalken vor. Die Mauer hatte an der Nordwand des Kirchenschiffes eine noch heute gut erkennbare Spur hinterlassen. Dieser Befund dürfte vielleicht als Fundament eines auf der Nordseite an die Kirche anschließenden Kreuzgangs interpretiert werden. Einen Teil der Bauelemente des Kreuzgangs erfasste man auch in der Verlängerung der westlichen Stirnwand in Richtung Norden. Hier wurde ein Überrest einer 0,6 m starken Mauer freigelegt – in einer Entfernung von 4,2 m von der Nord-West-Mauerecke. Diese Mauer verläuft wahrscheinlich in Richtung Norden weiter, bis zu den heutigen Gartenanlagen hin, wo sie an ein weiteres, in West-Ost-Richtung verlaufendes Mauerrelikt anschließt, das das Klosterareal vom Norden her abgrenzt.

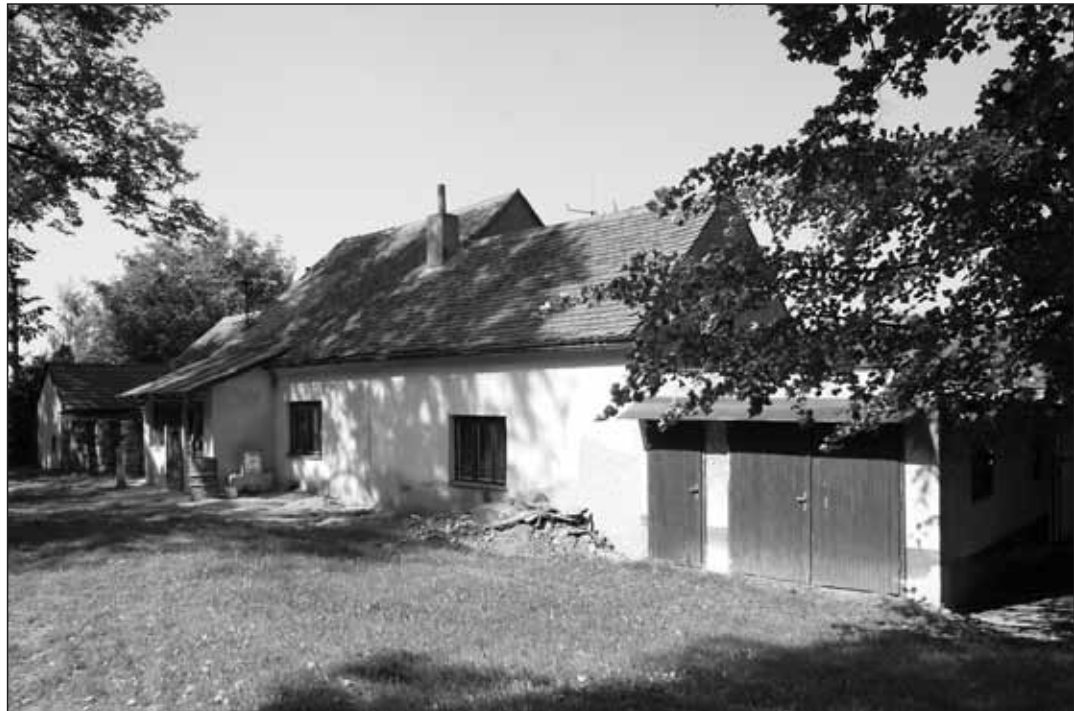
Abb. 16
Kleinbauten nördlich der Kirche,
vielleicht mit Überresten
der ehemaligen Klostergebäude.

Als Klosterüberreste können alle archäologisch erfassten und dokumentierten Substruktionen (Unterbauten) der historischen Bauelemente nördlich von der Kirche interpretiert werden (**Abb. 16**). Die Baurelikte waren höchstwahrscheinlich zum Teil in den nördlich der Kirche befindlichen Häusern, ggf. auch in dem kleinen Bau vor der westlichen Stirnseite eingebaut worden. Zu dem Kloster hatte ein Keller hinter dem Chorschluss gehört, das unter die barocke St. Anna-Kapelle hin reichte. Die vom Keller aus verlaufenden Stollen konnten nicht befriedigend interpretiert werden. Deren Errichtung dürfte zeitlich direkt an den Aufbau des Kellers angeknüpft haben. Der hier gefördert Stein hatte zum Bau des Klosters gedient.
