# Zámecká jízdárna v Lednici – záchranný archeologický výzkum

## Riding hall at Lednice Chateau – an archaeological rescue excavation

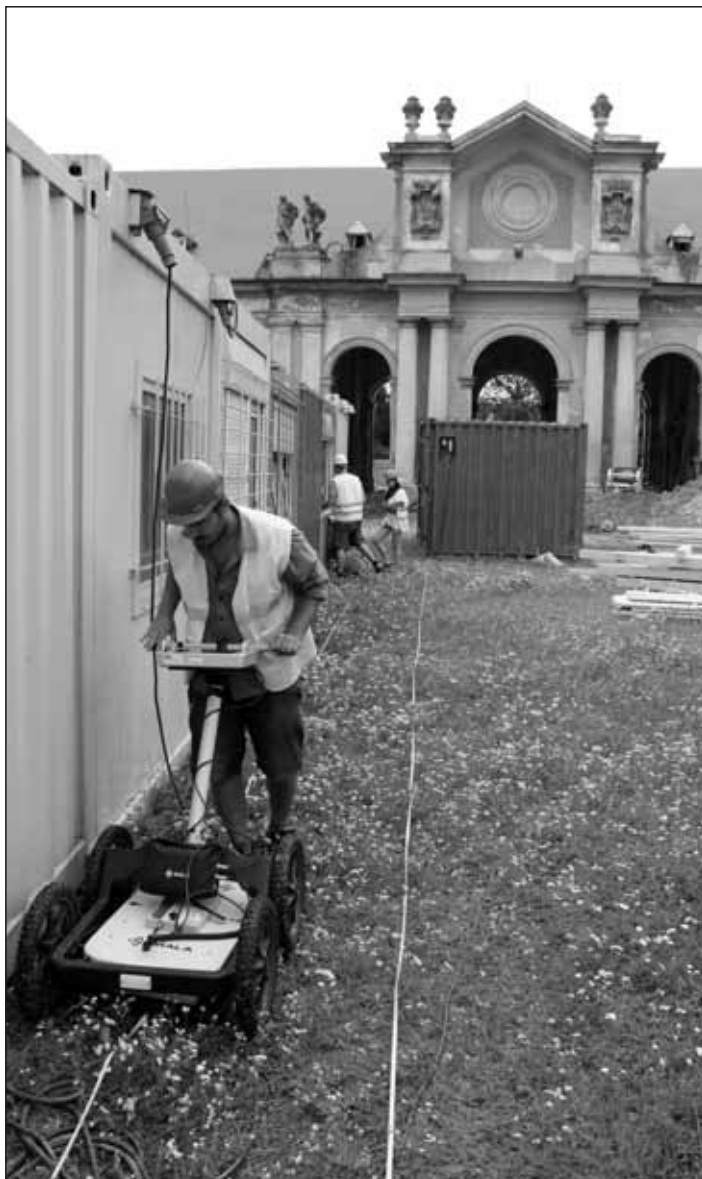
Obr. 4  
Měření za pomoci georadaru ve středu nádvoří (foto Archaia Brno o. p. s.,  
i. č. 15154-2012).

Pro účel GPR prospekce nádvoří bývalých jízdáren lednického zámku byla využita aparatura RAMAC X3M od švédské společnosti GEOSCIENE MALA. K samotnému průzkumu byla použita odstíněná anténa o centrální frekvenci 250 MHz. Ta by měla v případě dobrých měřných podmínek dosáhnout hloubky až 6 metrů pod úroveň stávajícího terénu. Na ploše nádvoří byl ale maximální dosah antény omezen na hloubku zhruba na 1,5–2 m. Nízká propustnost elektromagnetického signálu byla zapříčiněna nepříznivým složením měřného prostředí nádvoří.

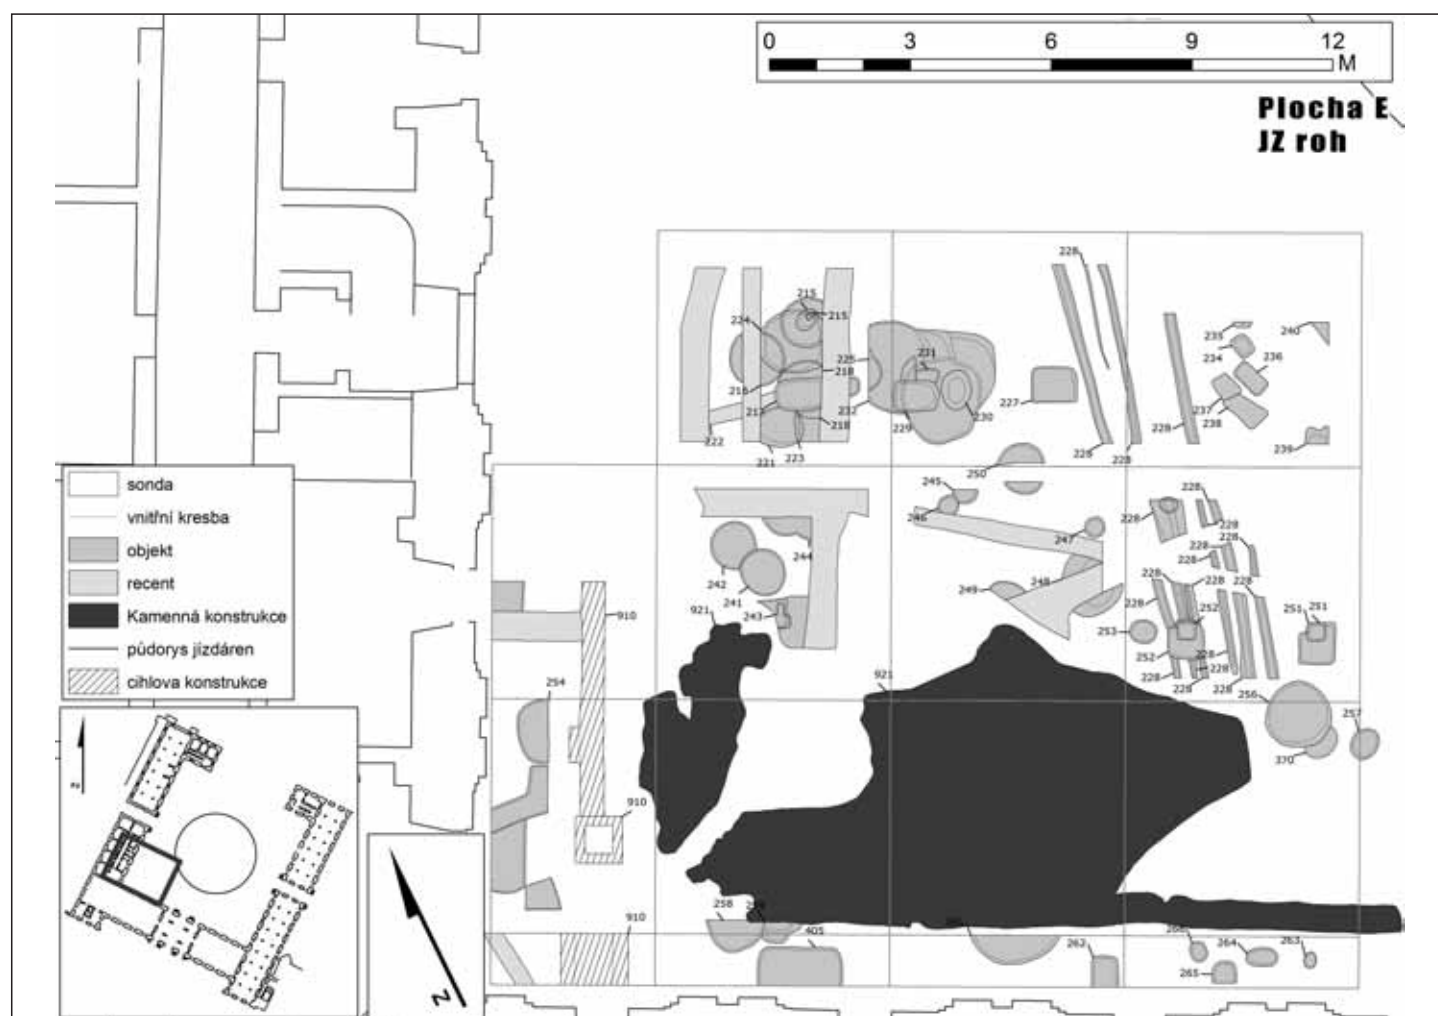
Obr. 9  
Jihozápadní roh nádvoří, nálezořová situace středověké cesty s.s.j. 228 a novověké dlažby s.j. 921.

Na nádvoří, v jihozápadním rohu, se podařilo zdokumentovat část středověké cesty, skládající se z vyjetých kolejí od vozů a směřující patrně na přívoz přes rameno řeky Dyje a pak dál na Podivín (**obr. 9**). Přívoz je zmiňován v lichtenštejnském urbáři z 16. století (Kuča 2000, 383). Cesta vznikla patrně až po zániku osídlení v prostoru dnešní zámecké jízdárny v 15. století. Osídlení v prostoru dnešní jízdárny pokračuje již jen sporadicky a patrně se koncentrovalo více na jihu v dnešním centru obce Lednice.

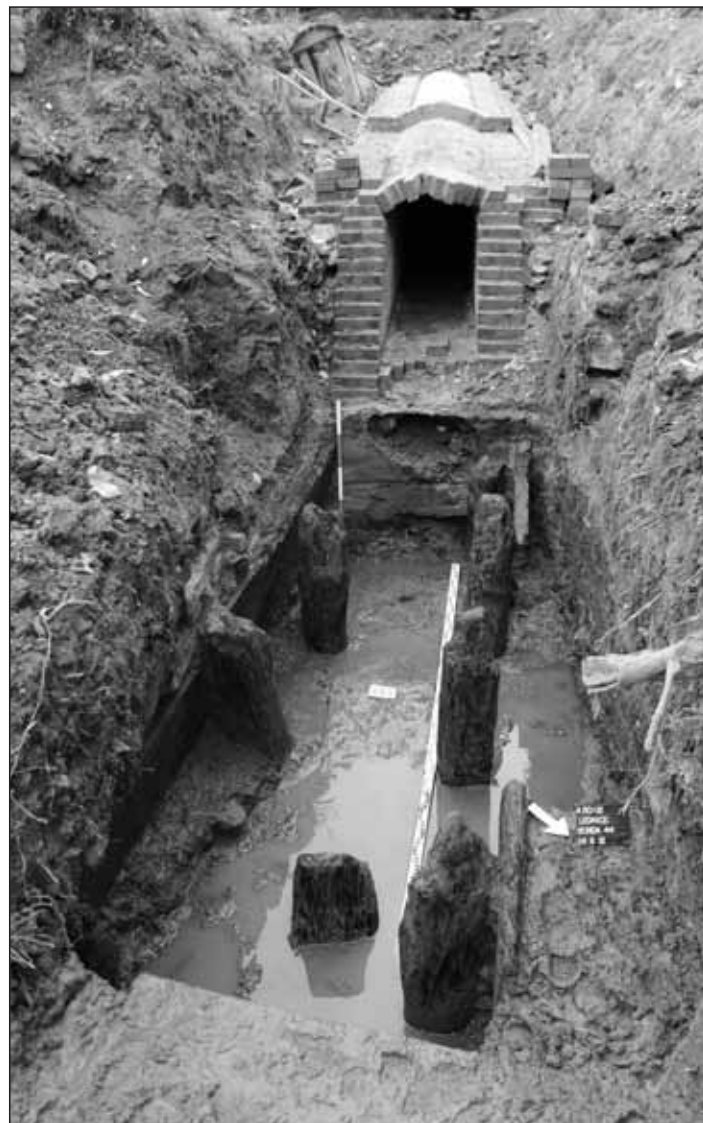
Obr. 12  
Původní dřevěné odvodnění prostoru jízdárny, pohled od severu do sondy 44  
(foto Archaia Brno o. p. s. 26995-2012).

Rekonstrukce historických štol nám podkryla důmyslný systém odvodňovacích a odpadních kanálků v celém prostoru zámecké jízdárny. Odvodnění areálu bylo řešeno pomocí dvou hlavních štol (na nádvoří u západního křídla a pod plochou B; na nádvoří u východního křídla a pod plochou A), do kterých ústily menší odvodňovací kanálky např. pro odvod koňské močy ze stájí (plocha C a D) nebo kanálky pro zachytávání vody při jižní straně jízdáren. Zajímavým nálezem byl při vyústění východní štol do ramene řeky Dyje (sonda 44) objevený pozůstatek staršího odvodňovacího systému. Jednalo se o vydržené koryto, kdy za dřevěné piloty byly vloženy dřevěné fošny. Toto původní vyústění, patrně z 18. století, bylo v dalším století využito jako podpěry (piloty) při budování mladší cihelné štol a jejího vyústění (obr. 12).

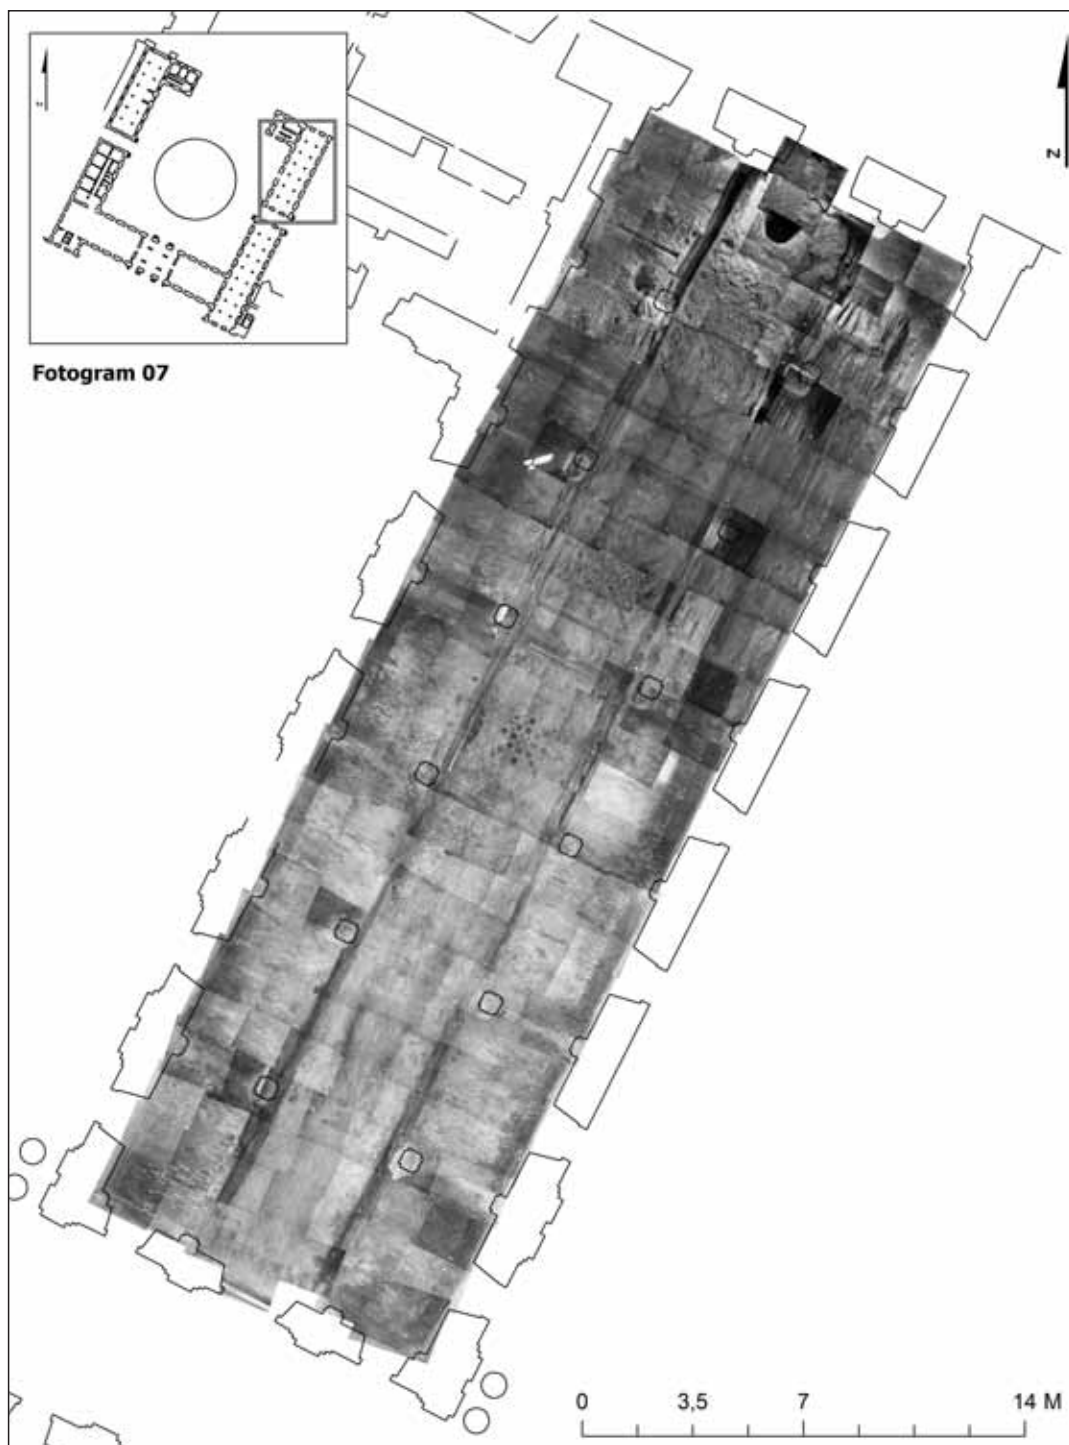
Obr. 13  
Fotogram (F7) původní dřevěné  
špalíkové a klinkrové podlahy  
v severovýchodním křídle jízdárny.

Vlastním vývojem patrně prošly i podlahové úrovně v jízdárnách. Na ploše A byl zachycen původní povrch zbrázděný koňskými kopyty. Patrně se jedná o krátký časový úsek po výstavbě, kdy nebyl povrch uvnitř jízdárny nijak upravován. Na ploše C pod mladší úpravou povrchu středové části formou dubových a modřínových špalíků (obr. 13), která je zachycena na mědirytině J. A. Delsenbacha (Schram 1909, sign. 325), se podařilo zachytit část starší (původní?) podlahy tvořené cihelnou dlažbou. Ve stáních pro koně pak byla zdokumentována původní podlaha z cihel na kant. Změnu dispozice na ploše A indikuje nalezená základová zeď patrně pro balkón. Plocha původně sloužila jako jízdárna, následně byla využita jako kočárovna. Tuto změnu dispozice dokládá i systém sloupových jam, patrně forma vnitřního členění prostoru do stání pro kočáry, a také zachycený zbytek cihelného chodníku při severní stěně místnosti (obr. 14).
