The Fortifications of the Royal Town of Čáslav in the Light of Archaeology

The medieval town of Čáslav was fortified during the second half of the 13th century. Written sources make the first definite reference to it in 1307. Two-fifths of the fortification are preserved in good condition to this day. Reconstruction in the 1970's modified the fortifications considerably, but also facilitated the insertion of archaeologically documented static probes in the fortification area. Several rescue excavations were carried out in the fortification zone in the 1990's, leading to the discovery of the foundations of a hitherto unsuspected tower in the north-eastern corner of the fortification area.

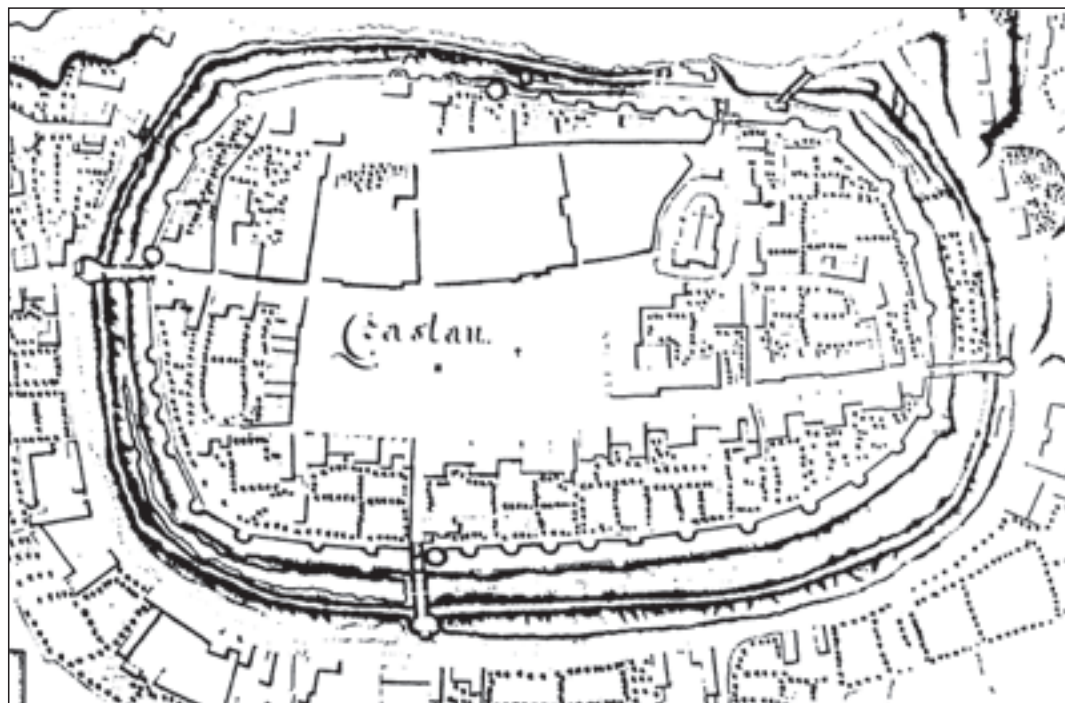
Obr. 1
Čáslav. Plán města z doby před rokem 1771 (podle Razim 1988, 318).

V odstupu asi 10 m od hlavní hradební zdi se nacházela zeď parkánová, zpevněná baštami (**obr. 7**). Obepínala celé město, jak dokládají dochované plány z 18. a 19. století i Willenbergova veduta města (**obr. 1–3**).

Dosud nepublikované je zjištění nárožní věže v jihovýchodním rohu města, v zázemí domu čp. 91 (obr. 9, 10), která byla dokumentována náhodně v roce 2001 při stavbě bazénu. Tuto věž hlavní městské hradby zachycuje ještě plán města

z doby před rokem 1771 (**obr. 1**). Po tomto datu byla zbourána a na mladších mapových dílech včetně císařského otisku stabilního katastru z roku 1838 (**obr. 2**) již chybí. Ze základového vkopu zdíva této věže pochází archeologický materiál, který můžeme přiřadit ještě do sklonku 13. století či na počátek věku následujícího (**obr. 9**).

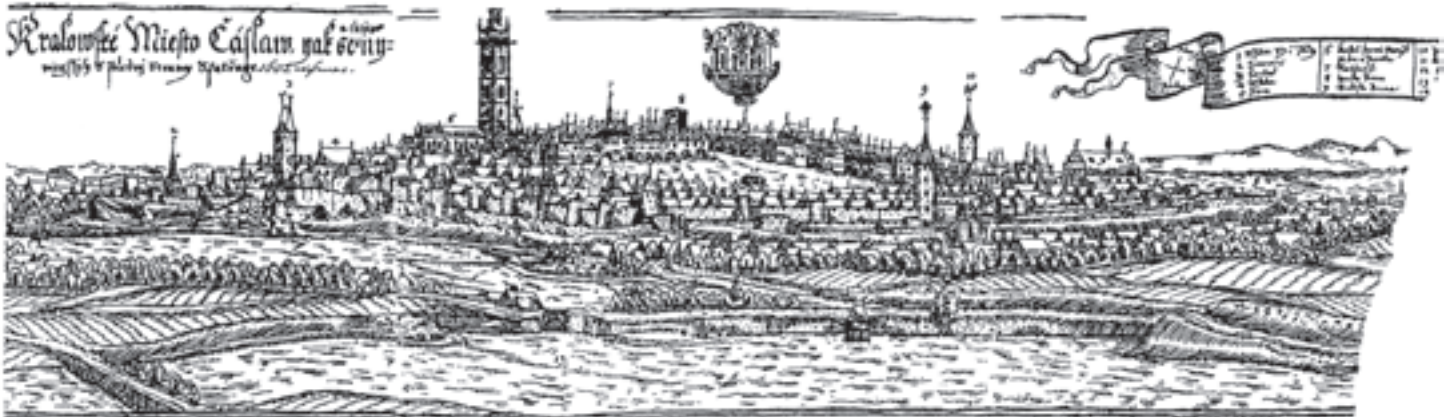
Obr. 2
Čáslav na tzv. císařském otisku
stabilního katastru z roku 1838.

Obr. 3
Čáslav od jihozápadu na Willenbergově
vedutě města z roku 1602.

Před parkánovou hradbou byl vyhlouben příkop, který je na plánu z 18. století opět viditelný ještě po celém obvodu města. Před ním rozeznáme valové těleso, zachycené tímto plánem i Willenbergovou vedutou. Willenbergova veduta ukazuje také ještě část třetí hradby s baštami na koruně valového tělesa a naznačuje možnost existence druhého valového tělesa a příkopu, což potvrzují i výsledky archeologického výzkumu v prostoru tzv. Hlaváčových domů (severozápadní část fortifikace směřující od Žižkovy brány k Hrádku a dále).

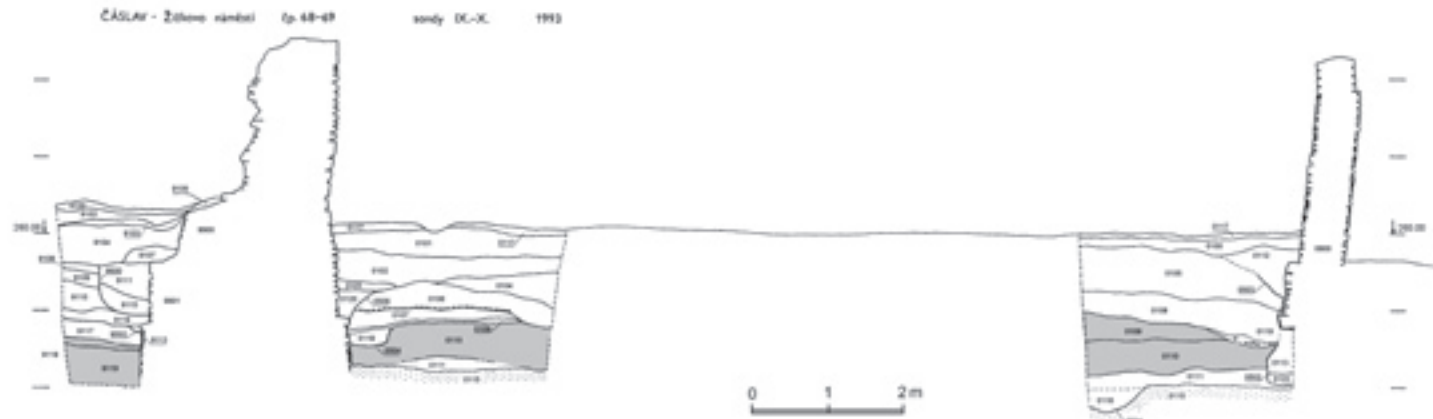
Obr. 8
Čáslav, čp. 68, profil výzkumu sond IX a X.
Kreslil M. Tomášek.

Nejstarším horizontem zde byl pravěký objekt a také středověké vrstvy obsahovaly příměsi pravěkých keramických zlomků. Šlo o 8 % zlomků z celkového počtu a bylo možné je datovat do kontextu kultury s keramikou vypíchanou. Ještě před stavbou hradebního pásma vzniklo souvrství (**obr. 8**) obsahující středověký keramický materiál. Soubor keramických zlomků z horizontu I tvoří střepy nádob vyrobených z místní slídnaté hrnčiny. Dna jsou podsypaná a nevidujeme ucha. Nádoby jsou především bezuché hrnky se vzhůru vytaženými okraji a jejich variantami. Výzdobné prvky představují ryté vlnice, rytá šroubovice a pásy vseků. V souboru jsou také zlomky zásobnicových nádob, které se technologicky váží na grafitovou hrnčinu (**obr. 15**).

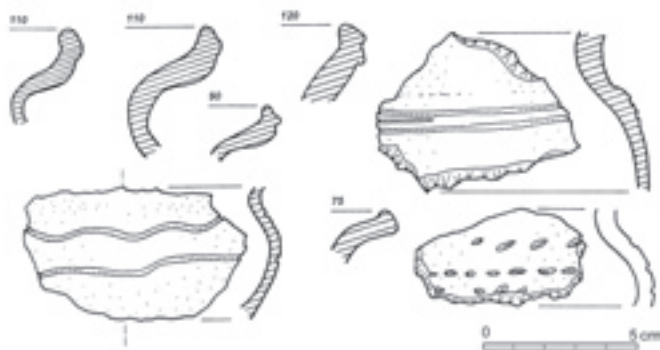
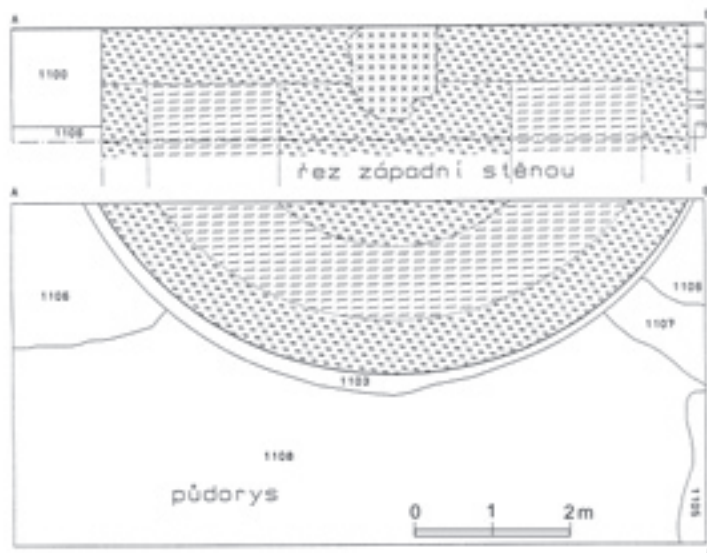
Obr. 9

Čáslav, čp. 91, terénní dokumentace odhaleného zdíva věže hlavní městské hradební zdi a výběr nálezů keramických zlomků ze základového vkopu pro ni (1103).

Další soubory archeologických nálezů získané záchrannými archeologickými akcemi posledních let bohužel neumožňují kvalitní vyhodnocení. Čáslavských hradeb se dotkla zmíněná drobná záchranná akce v jihovýchodním ohybu čáslavského opevnění za dnešním domem čp. 91 (Tomášek 2000, NZ č. j. 3635/00). Ta přinesla zjištění polohy jedné z dnes bohužel zaniklých věží hlavní městské hradby. Tato věž byla zbořena před rokem 1838 a v rekonstrukčních plánech městského opevnění se dosud nenacházela. Z jejího základového vkopu (vrstva 1103) pochází nečetný soubor keramických úlomků, z nichž některé mohou pocházet ještě ze 13. století (**obr. 9**).

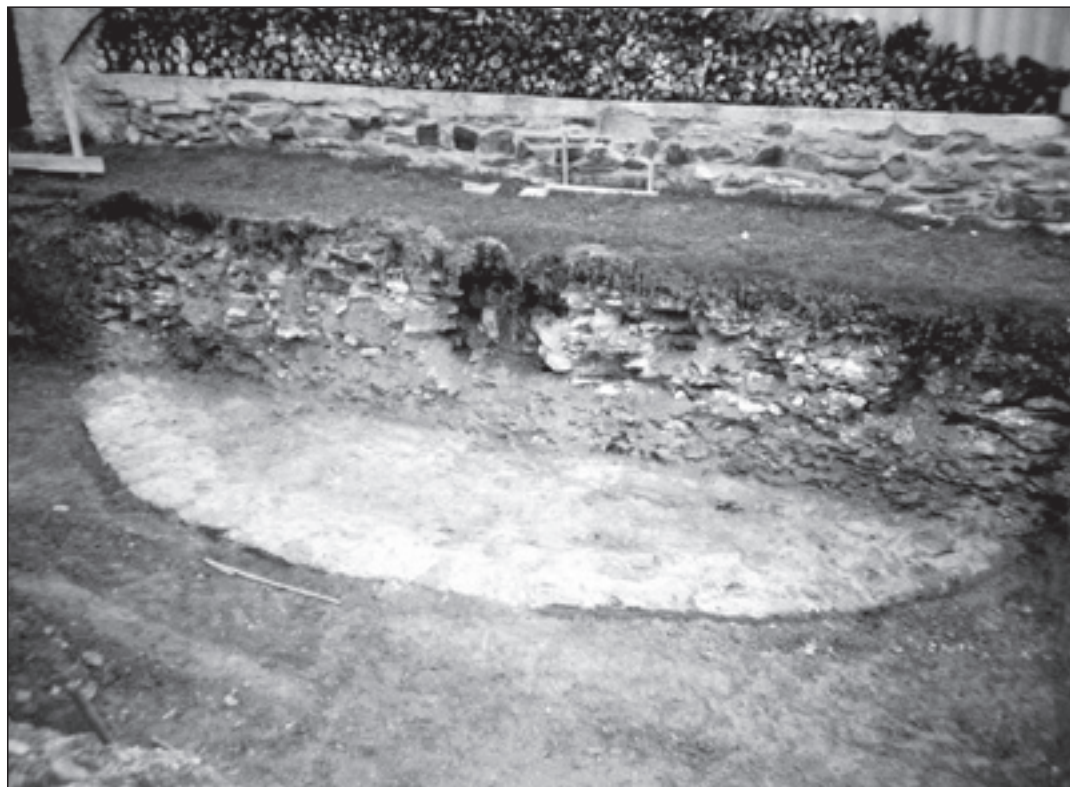
Obr. 10

Čáslav, čp. 91, pohled na odhalené zdívo věže hlavní městské hradební zdi.
Foto M. Tomášek.

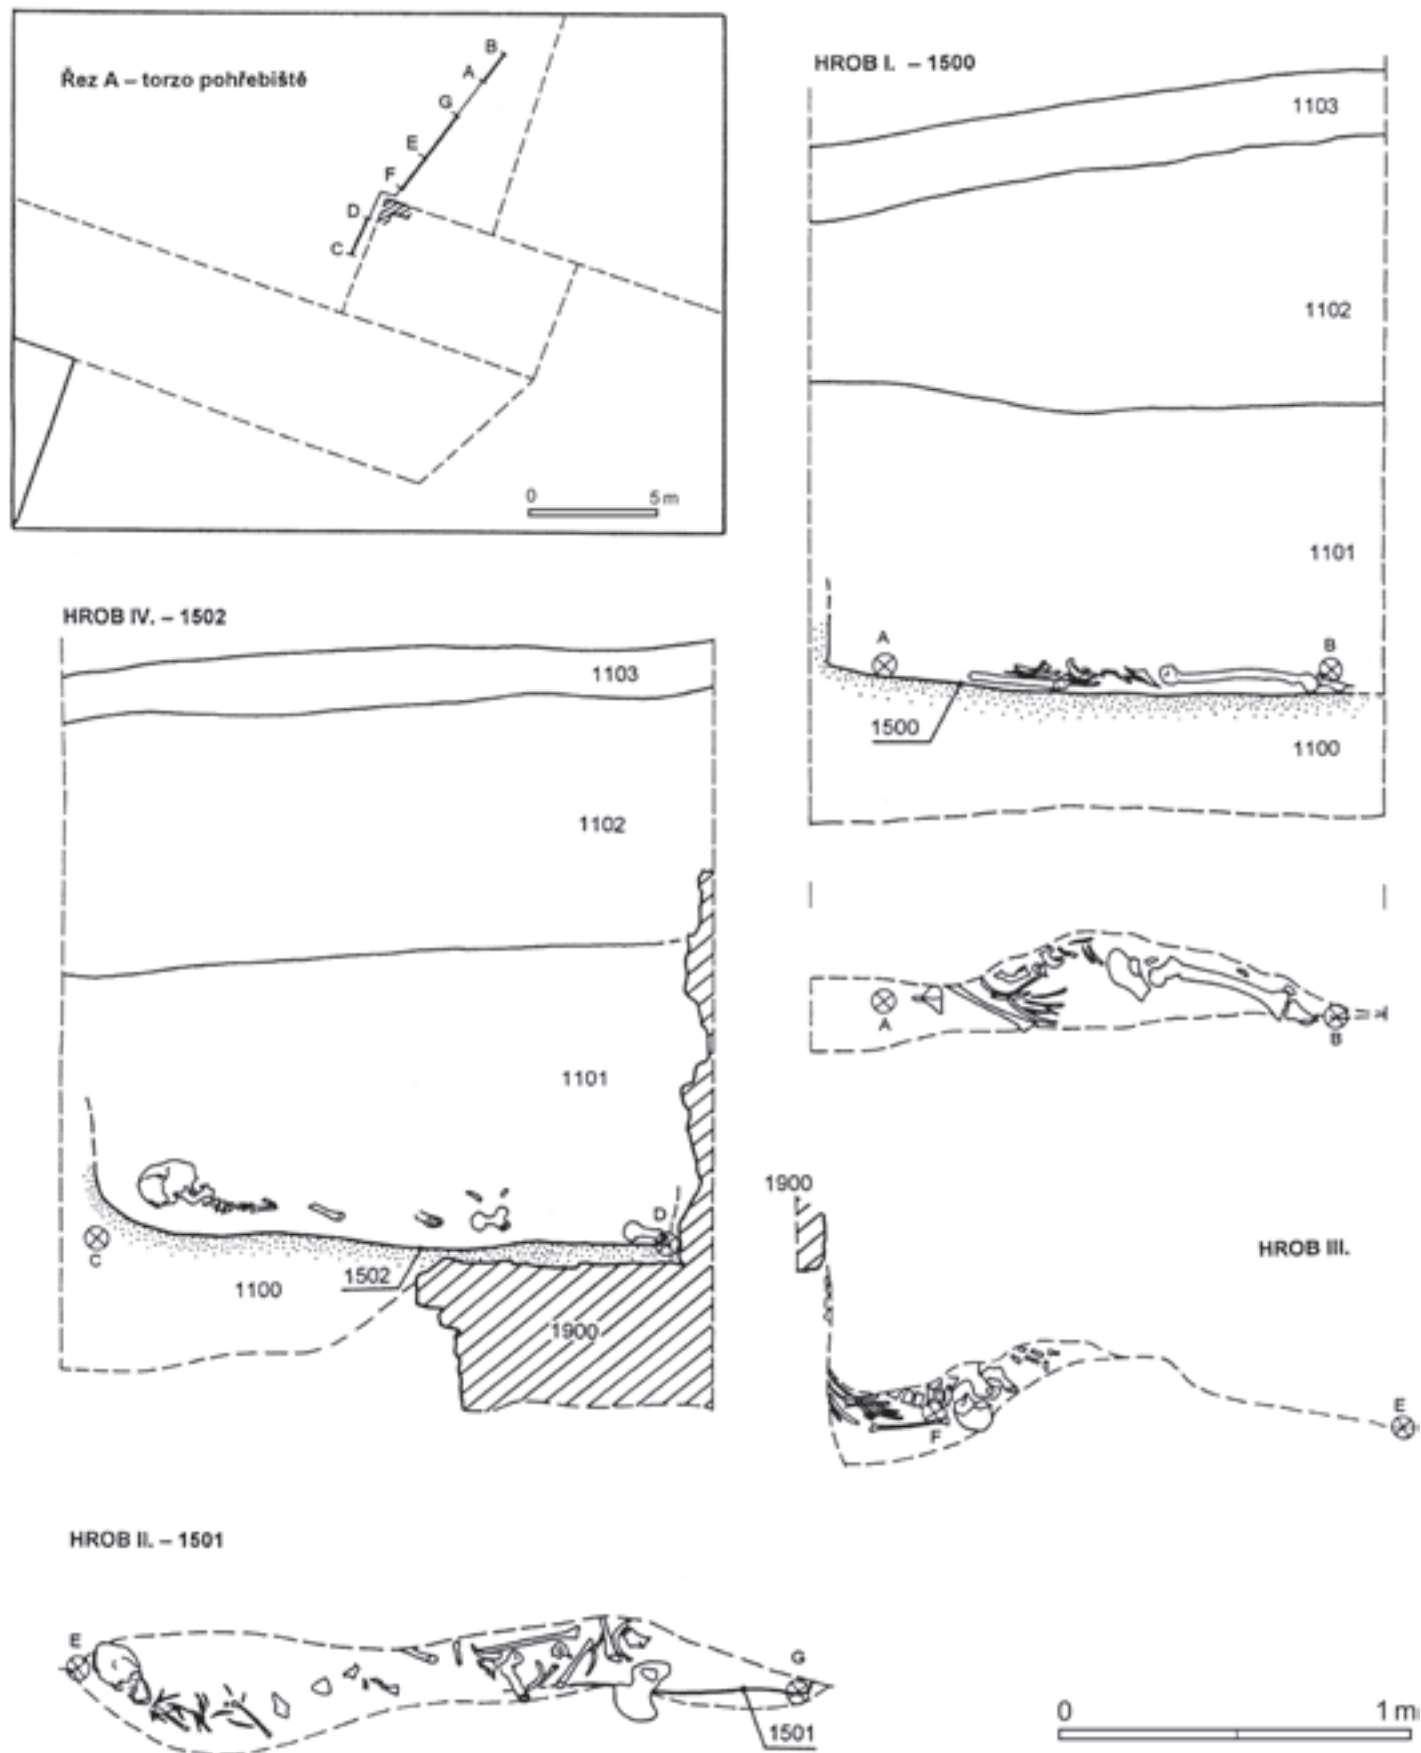
Obr. 11
Tzv. Hlaváčovy domy. Dokumentace zbytků mladohradištního pohřebiště. Kreslil M. Tomášek.

Záchranný archeologický výzkum realizovaný roku 1997 v zázemí tzv. Hlaváčových domů (čp. 85 a 1085) byl bohužel omezen prakticky pouze na dokumentaci profilů terénních změn, které majitel provedl bez archeologického výzkumu. V řezu A zachytil torza minimálně osmi pohřbených jedinců (**obr. 11**). Řezy B a C, vedoucí zhruba v Z–V směru prořezaly zbytky tělesa valu a pod ním ležící sídlištní situace (srov. Tomášek 1998a, 404–407, obr. 1–5). Soubor keramických zlomků pocházející ze vzorkování dokumentovaných profilů je početně velmi malý. Jedná se celkem o 61 zlomků z dokumentace profilu B a zlomky dvou nádob, z nichž jedna je rekonstruovatelná (**obr. 12**, vrstva 4105), pocházející z dokumentace profilu C. Další desítky zlomků přinesly sběry na bagrováním zničené ploše zázemí empírového statku. Lze konstatovat, že většina dokumentovaných keramických zlomků je starší než ze 14. století. Výběr zlomků starší výrobní tradice (**obr. 12**) představuje především bezuché hrnce. Keramická hmota obsahuje drobně drcenou slídu, typickou spíše pro starší hradištní keramiku této oblasti. Keramiku nesoucí stopy inovace 13. století, jako jsou např. pokličky a misky (**obr. 13**), představují zlomky vyrobené z keramické hmoty obsahující hrubě drcené „šupiny“ slídy. Tato hrčina je charakteristická pro lokální produkci hluboko až někde na sklonek 14. století. **1)**

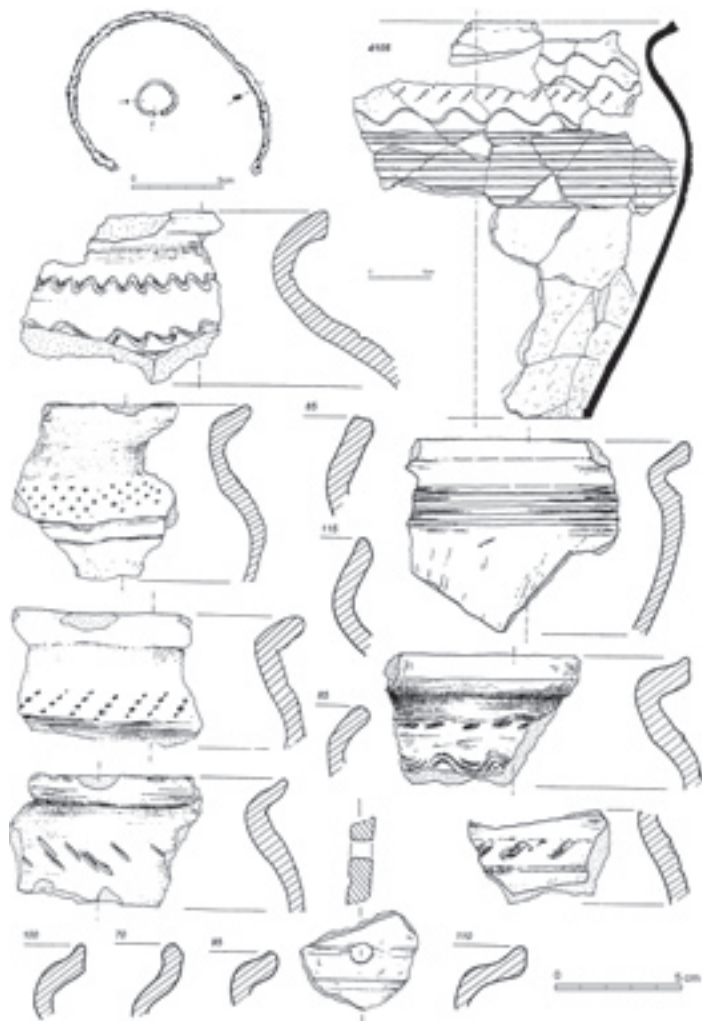
Obr. 12
Tzv. Hlaváčovy domy. Materiál staršího sídlištního horizontu.
Kreslil M. Tomášek.

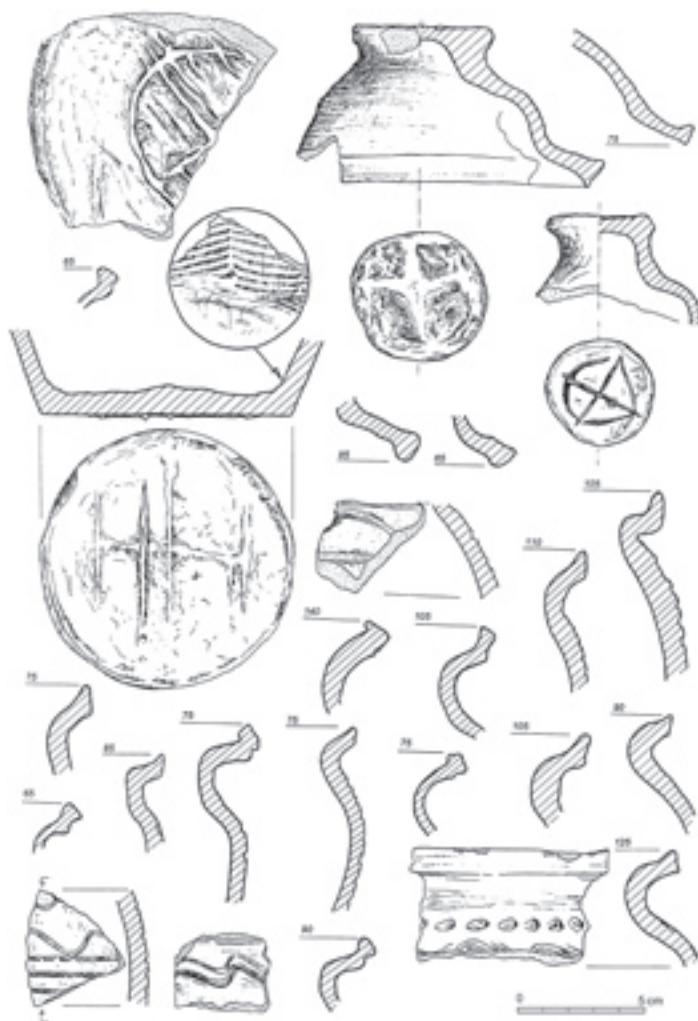
Obr. 13
Tzv. Hlaváčovy domy. Materiál mladšího sídlištního horizontu.
Kreslil M. Tomášek.

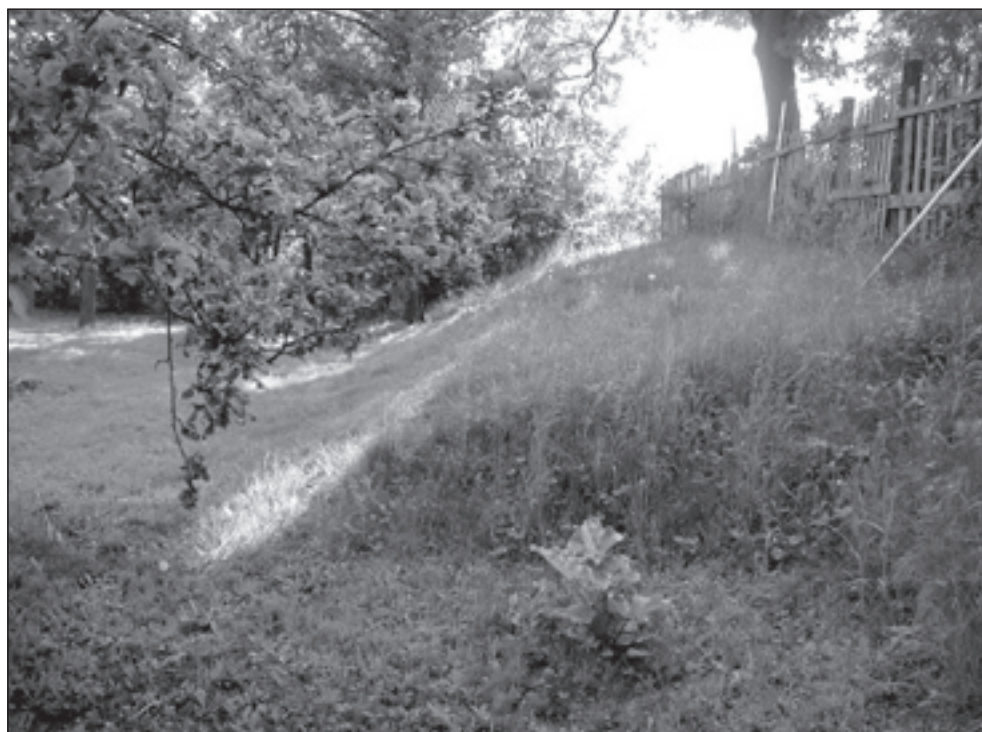
Obr. 14
Zázemí dnešních čp. 125–126. V současnosti již poslední terénní zbytek valového opevnění města. Foto M. Tomášek.

V současnosti již bohužel z reliéfu valového tělesa hradeb mnoho nezbývá. Pouze v jižní části města, za dnešními domy čp. 125 a 126, je v zahradě ještě dosud dochován (obr. 14). Zde se snad v budoucnu podaří upřesnit, na základě výsledků nějakého definovaného a nevelkého destruktivního archeologického výzkumu, dobu vzniku, konstrukci i vývoj valového pásma čáslavské středověké městské pevnosti.

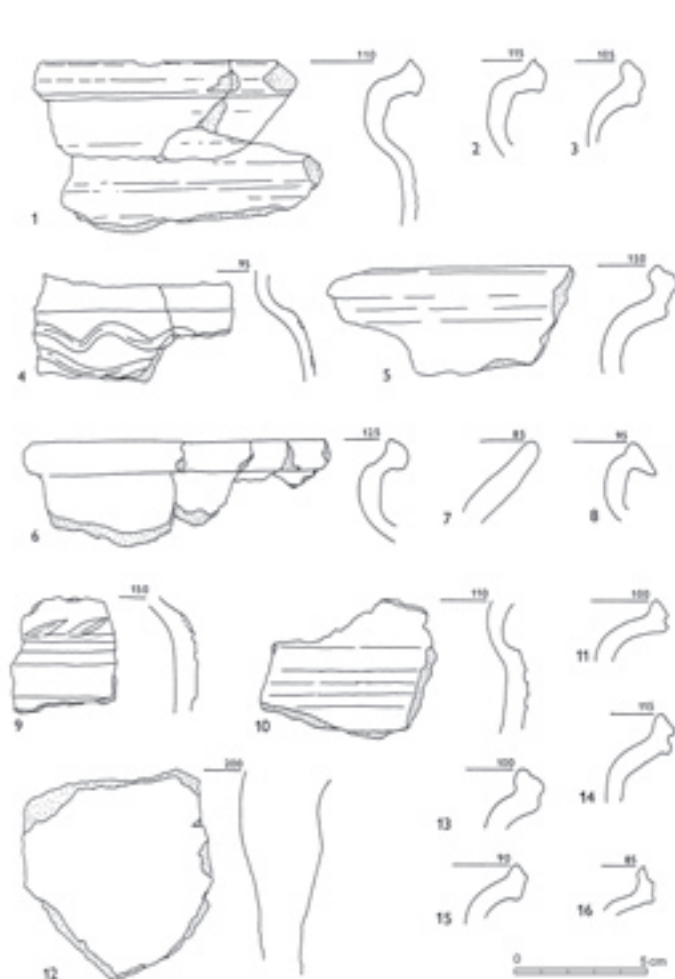
Obr. 15
Čáslav, čp. 68, materiál horizontu I. Kreslil M. Tomášek.

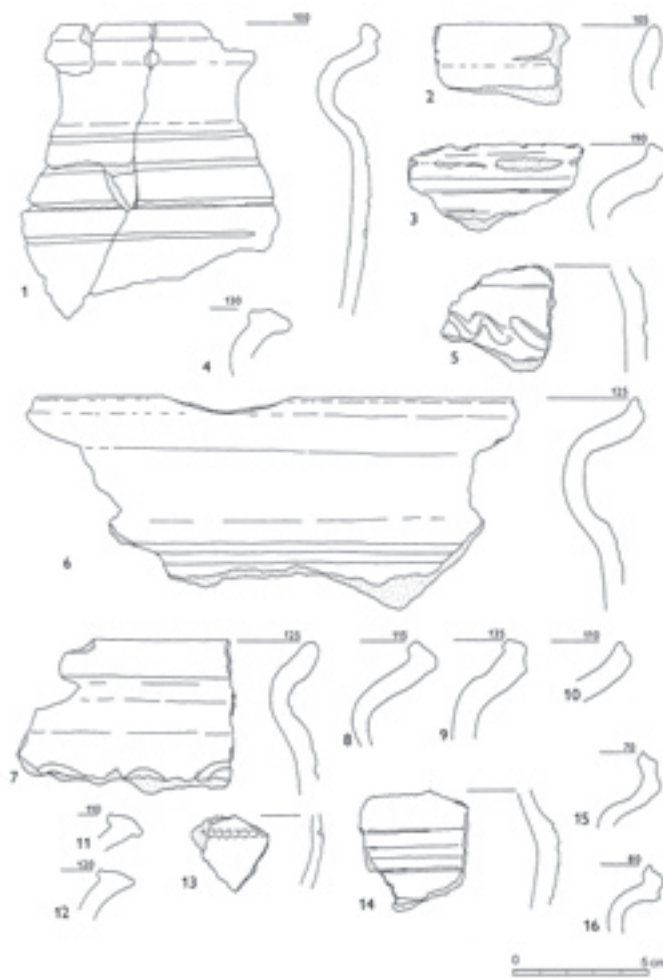
Obr. 16
Čáslav, čp. 68, materiál horizontu II. Kreslil M. Tomášek.

Na horizont I navázal horizont II, spojený již se vznikem hradebního tělesa (**obr. 16**). Hlavní městská zeď byla původně široká 2,4 m a postavena z místního kamene, kterým je dvojslídlná svorová rula, kvarciticcká rula a amfibolit (Malina 1976, 141). Stojící parkánová zeď v tomto místě pochází dle keramické komponenty nejdříve z 2. poloviny 15. století. Další horizont vývoje, horizont III, přiléhá k vnitřní lici hlavní městské zdi a tvořily jej vrstvy odpadového a smetištního charakteru. Také tento soubor zlomků archeologických nálezů představuje prakticky výhradně keramika místní proveniencí a také zde jsou dna podsypaná a nevidujeme ucha. Celkově se mnoho neliší od horizontu I, až na absenci keramiky grafitované.

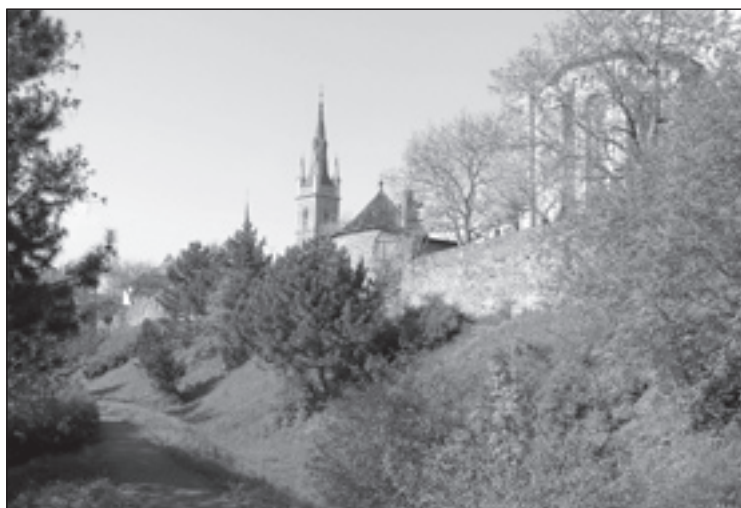
Obr. 17
Dnešní stav hlavní hradební zdi v jihovýchodním úseku hradeb nad Podměstským rybníkem.
Foto Jolana Šanderová.

Zdá se tedy, že základ zdi městského opevnění, stojících ve významných částech dodnes, skutečně vznikl ještě ve 13. století (**obr. 17, 18**). Také související příkopy a valy doplnily městskou pevnost zřejmě ještě do husitských válek. Archeologické situace u uvedených drobnějších archeologických akcí tomu alespoň odpovídají a historické prameny a stavebně historický průzkum dochovaných částí fortifikace tomu nijak neodporují (Razim 1988, 309–339; Tomášek 1998b, 87–95). Na další základní otázky, jakými jsou například přesnější podoba a vývoj opevnění městských bran a jejich předbraní či vývoj dvou valových pásů obkružujících městské zdi, nepřináší archeologie bohužel dosud žádné významnější odpovědi. **2)**

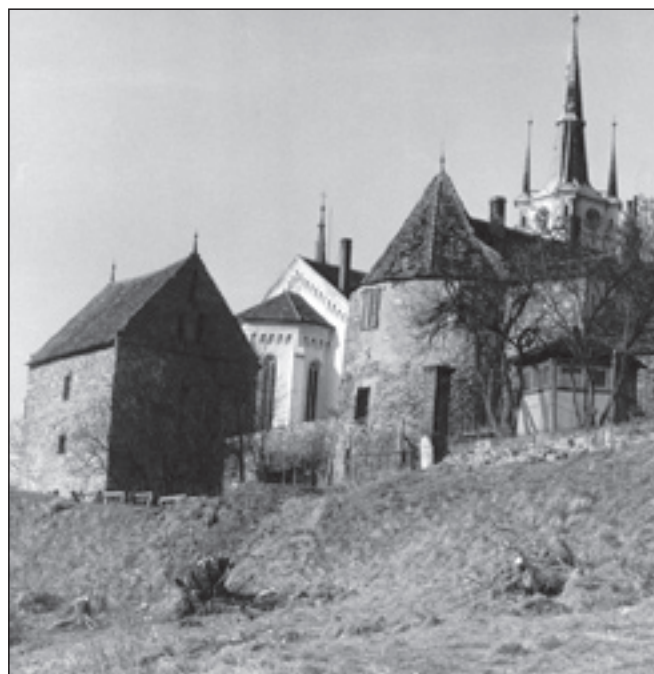
Obr. 18
Jihovýchodní úsek hradebního pásma na historickém snímku – archiv Městského muzea a knihovny Čáslav.
